**Estudio para análisis de falla EAF 004/2015**  
**" Falla en línea 66 kV Loncoche - Villarrica N°2 "**  
**Fecha de Emisión : 27-01-2015**

INFORME (s) CDEC N°: <b>IF N°00034/2015</b>	FECHA DE FALLA: <b>06 de Enero de 2015</b>
INSTALACIÓN (ES) LT Loncoche – Villarrica N°2

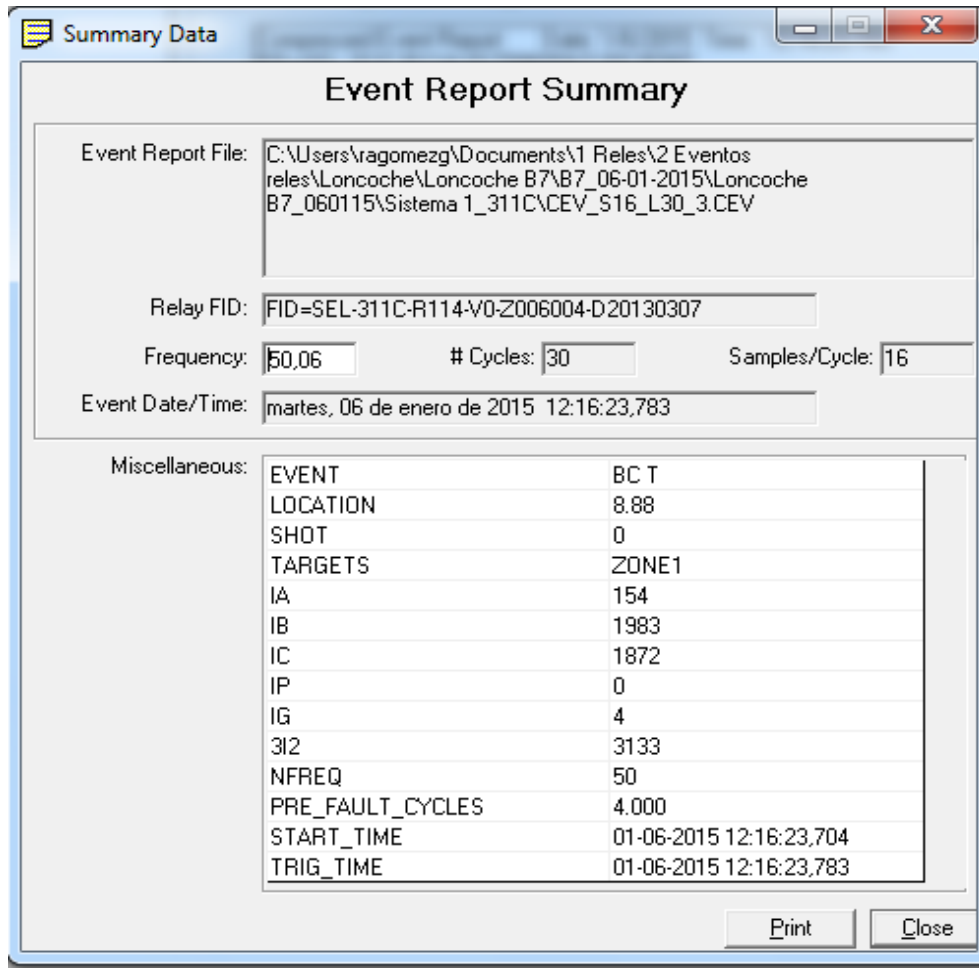
**Figura N°2.- Protección operada, 52B7 S/E Loncoche.**

En el registro oscilográfico N°1 del relé SEL 311C, asociado al paño B7 de S/E Loncoche, se observa la existencia de sobrecorrientes en las fases B y C lo que da cuenta de una falla bifásica. Además, se observa la activación del elemento de distancia de fase en zona 1 que emite la orden de trip sobre el interruptor 52B7 de S/E Loncoche y se visualiza el inicio del ciclo de reconexión automática (79CY=1) de acuerdo a sus ajustes.

**Reporte de Evento: Primera operación en interruptor 52B7 S/E Loncoche:**

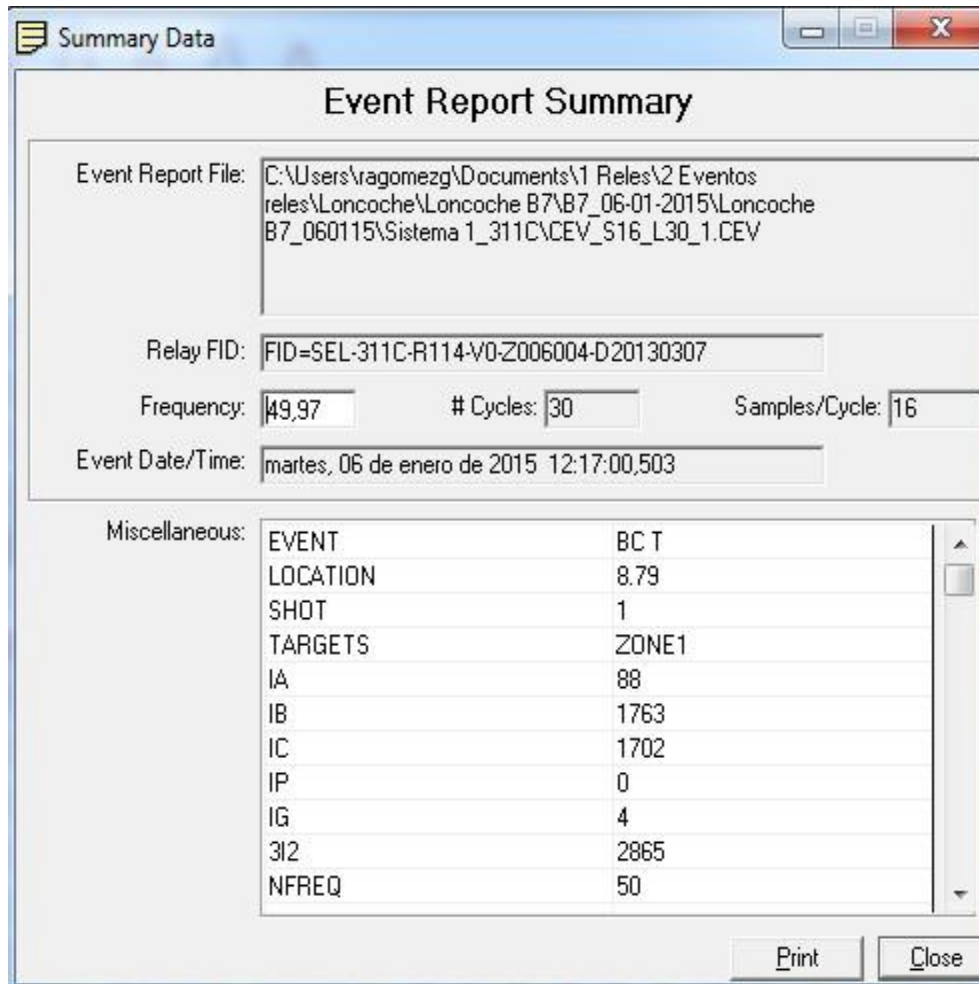
**Figura N°4.- Protección operada, 52B7 S/E Loncoche.**

En el registro oscilográfico N°3 del relé SEL 311C, asociado al paño B7 de S/E Loncoche, se observa de manera conjunta con sus señales digitales que posterior al cierre exitoso del interruptor 52B7 de S/E Loncoche producto de la reconexión automática habilitada en el equipo, se produce el reencendido de la falla bifásica en las fases B y C, lo que genera nuevamente la activación del elemento de distancia de fase en zona 1 y la orden de trip en forma instantánea al interruptor 52B7 de S/E Loncoche. Además, se observa el cambio de estado a lockout de la reconexión (79LO=1)

**Reporte de Evento: Segunda operación en interruptor 52B7 S/E Loncoche.**
