Estudio para análisis de falla EAF 011/2015
"Desconexión forzada del SIC de central Nehuenco II"

Fecha de Emisión : 30-01-2015

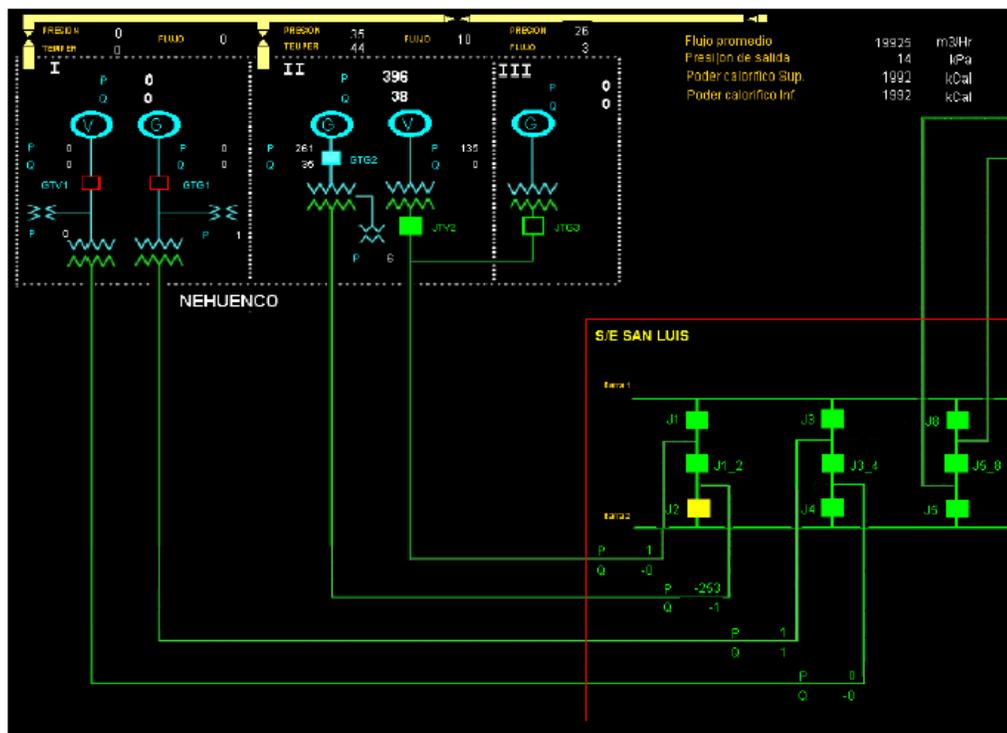
De acuerdo con lo informado por Colbún S.A., la salida intempestiva de la Central Nehuenco II (TG y TV) con 365 MW se produce a causa de la operación de la protección "falla por filtro de petróleo" al momento de dar partida al sistema de recirculación, luego de ejecutar trabajos de cambio de filtro en las bombas forwarding. A consecuencia de la falla la frecuencia en el sistema alcanza los 49 Hz.

A consecuencia de la falla de la Turbina de Gas, se produce la desconexión automática de la Turbina de Vapor generando una caída de la frecuencia del sistema que alcanza los 49.00 Hz.

Durante la falla no existe operación de protecciones eléctricas en las instalaciones de la Central Nehuenco II.

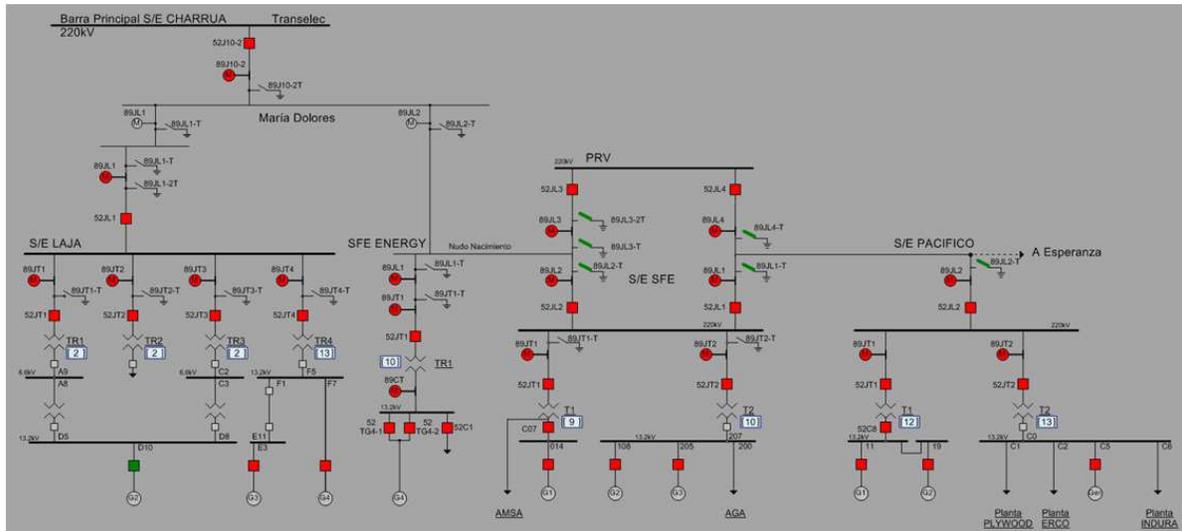
Figura N°1: Diagrama simplificado, plantas CMPC.

En la Figura N°1, se muestra el diagrama simplificado de la línea Charrúa – Mininco. Este permite visualizar la localización de las plantas y los equipos de protección involucrados por S/E.
