Estudio para análisis de falla EAF 013/2015
"Falla en línea 110 kV Diego de Almagro - Taltal"
Fecha de Emisión: 02-02-2015

1. Descripción pormenorizada de la perturbación

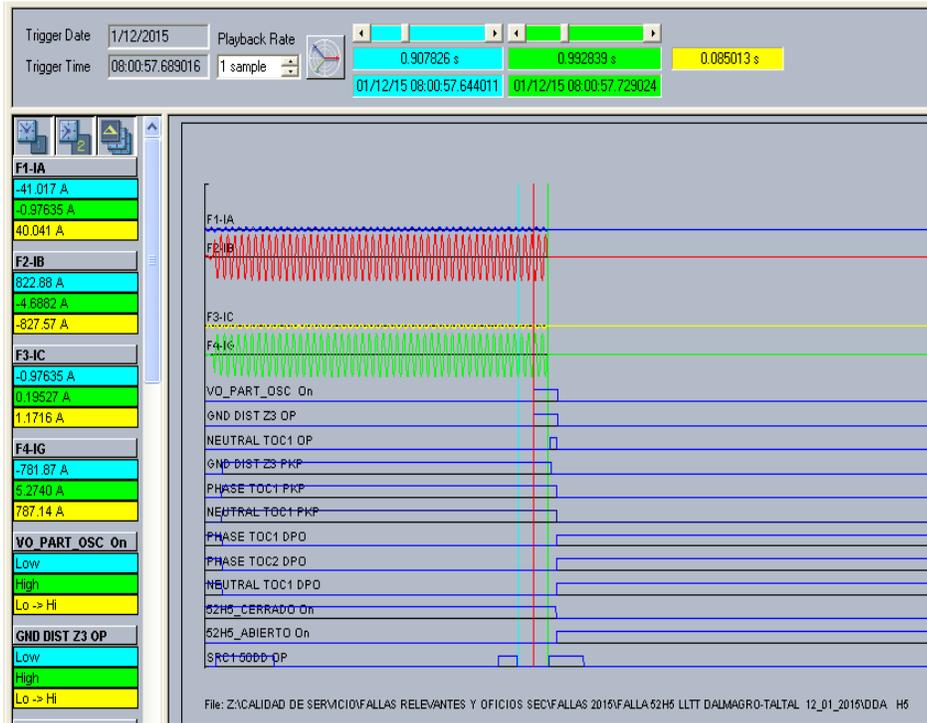
OSCILOGRAFIA D60 H5 S/E DIEGO DE ALMAGRO 12-01-2015

De acuerdo con la oscilografía se observan sobrecorrientes en la fase B y tierra, lo que da cuenta de una falla monofásica. Según el registro de las señales digitales, la falla es detectada por el elemento de distancia residual en Zona 3 y da orden de apertura al interruptor 52H5.

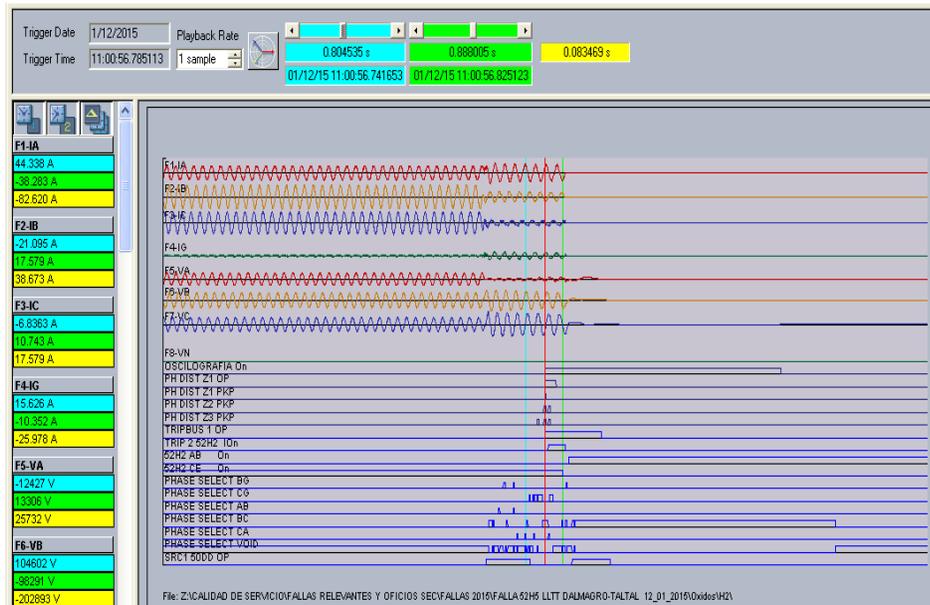
OSCILOGRAFIA D60 H2 S/E OXIDO 12-01-2015

De acuerdo con la oscilografía se observan sobrecorrientes en las tres fases, después de algunos ciclos las fases B y C reducen su magnitud y se observa una disminución en la tensión de la fase A. Según el registro de las señales digitales, la falla es detectada por el elemento de distancia de fase en Zona 1 y da orden de apertura al interruptor 52H2.

De la información provista por los relés de protección sistemas 1 y 2 (UR D60 y D30 respectivamente) del paño H2 de S/E Planta de Óxidos, se tiene una operación en Z1 para una falla entre líneas. Lo anterior no es congruente con lo mostrado en el diagrama R/X asociado a la operación de ambos relés, donde se muestra una falla en el 2do cuadrante, fuera de las zonas de alcance de los relés, de acuerdo con sus ajustes actuales. Debido a lo anterior, se considera pertinente efectuar un diagnóstico de la funcionalidad de los relés mencionados.

- Inspección Pedestre en un corto plazo.
- Verificación de las protecciones D60 yD30 en SE Oxido en desconexión programada posiblemente los días 07-08 de Febrero 2015.

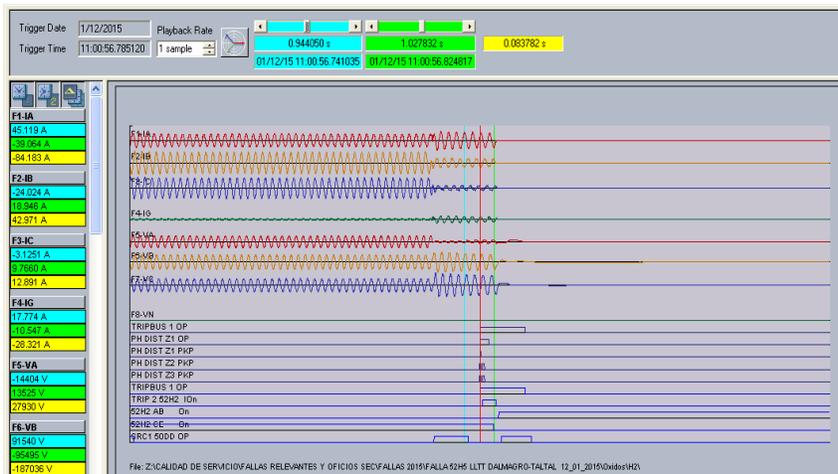
OSCILOGRAFIA D30 H2 S/E OXIDO 12-01-2015

De acuerdo con la oscilografía, al igual que en el relé GE-D60 se observan sobrecorrientes en las tres fases, después de algunos ciclos las fases B y C reducen su magnitud y se observa una disminución en la tensión de la fase A. Según el registro de las señales digitales, la falla es detectada por el elemento de distancia de fase en Zona 1 y da orden de apertura al interruptor 52H2.

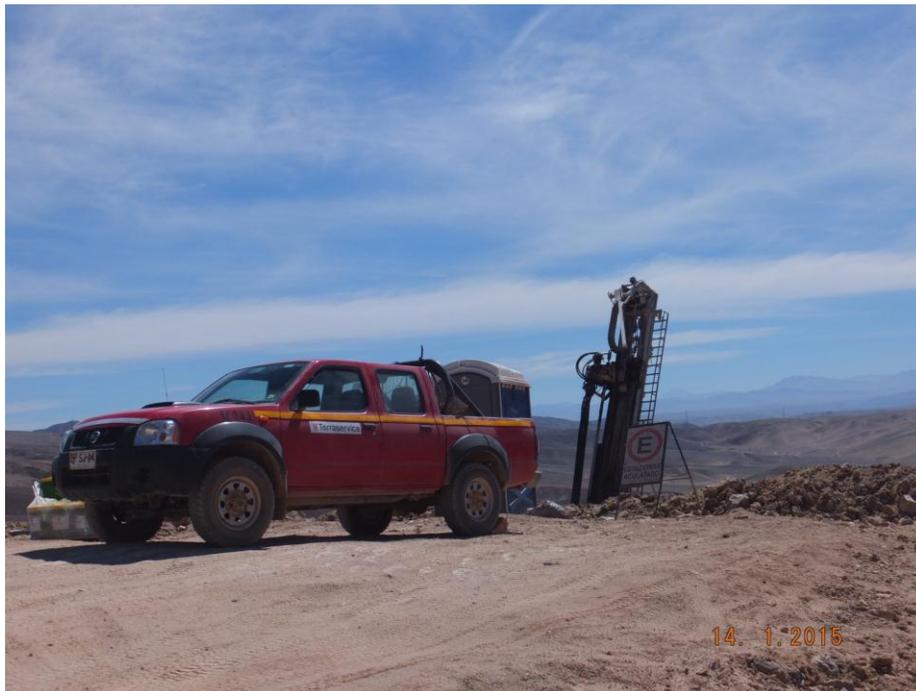
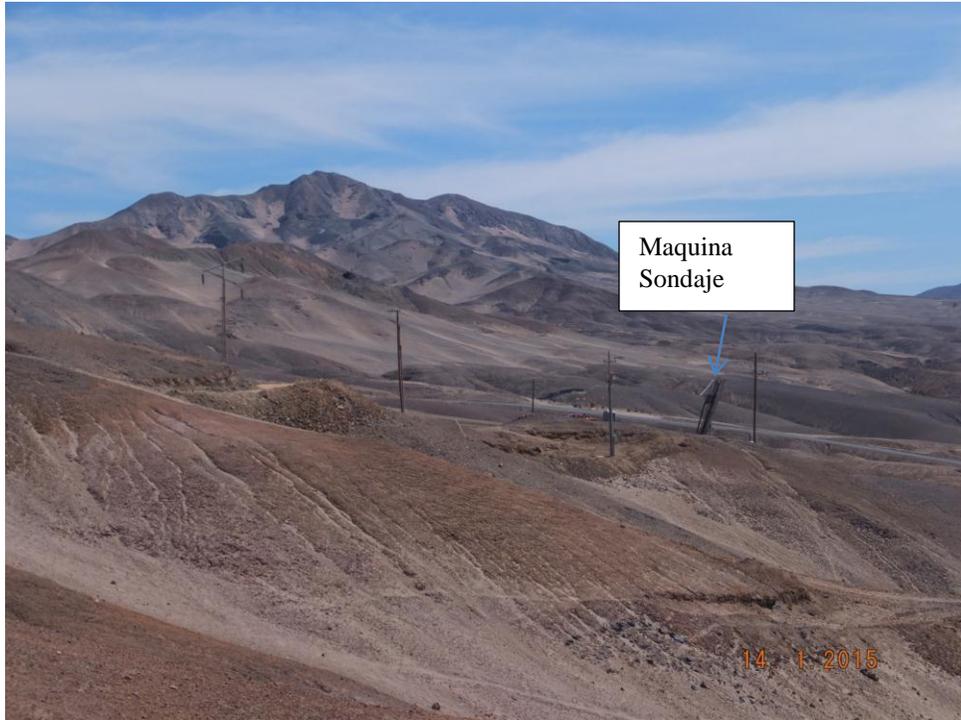
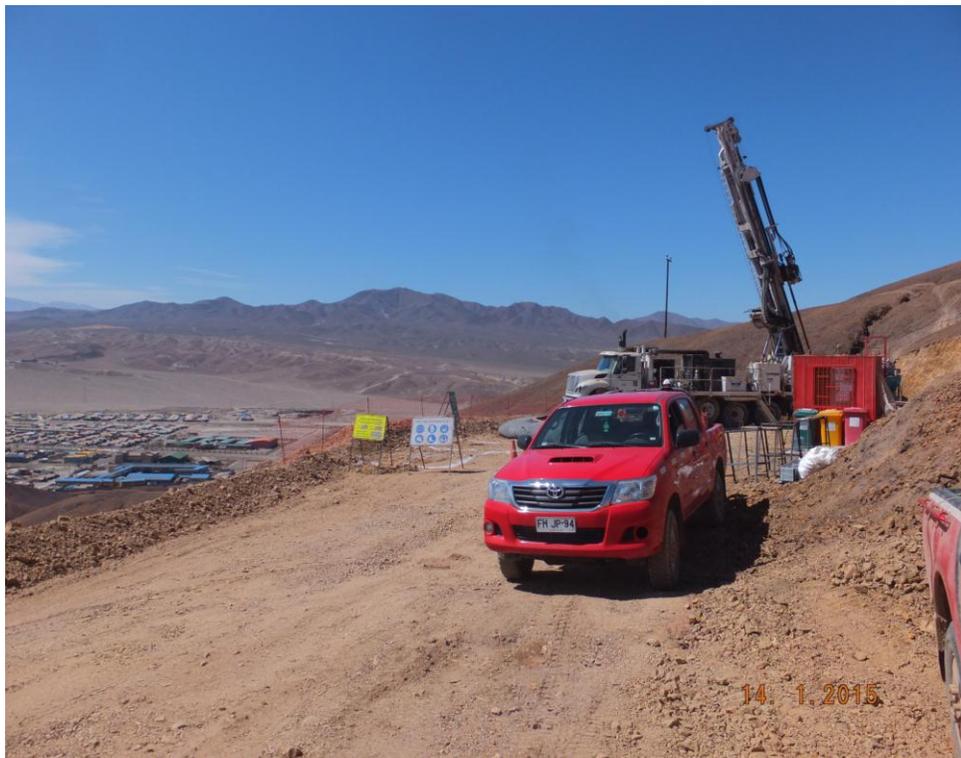
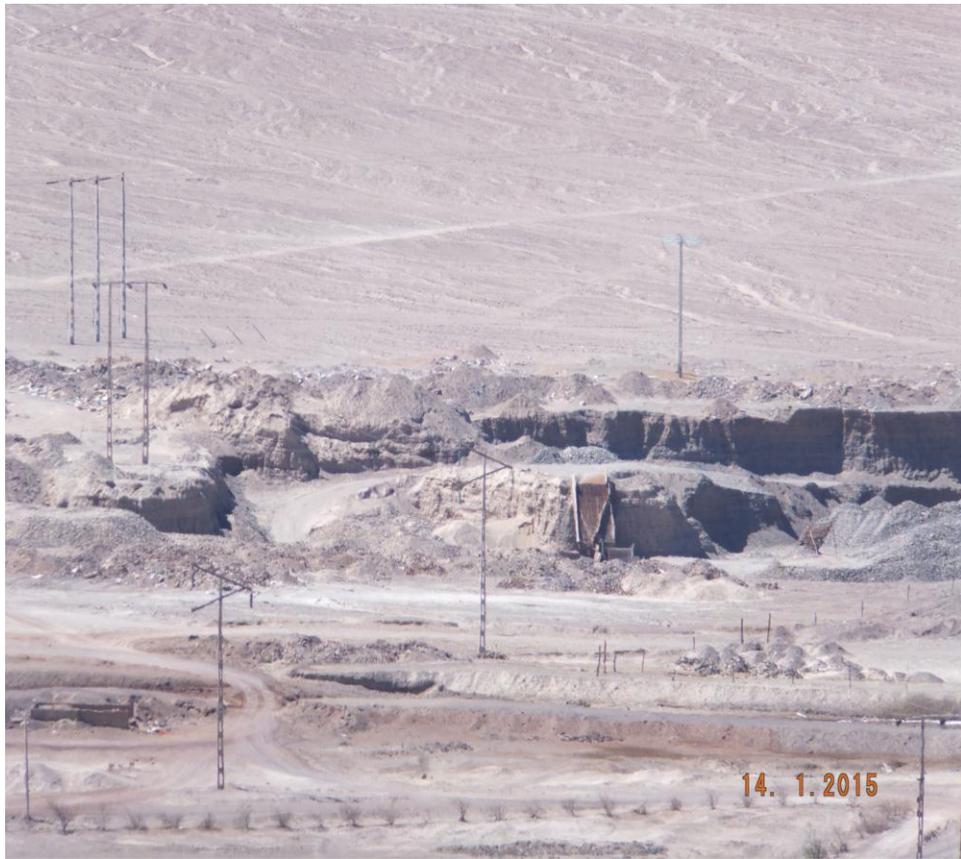
FOTOS RELACIONADAS CON LA FALLA

Personal de ELECDA realizó recorrido e inspección de Línea 110 KV entre la Subestación Óxido y el pueblo de Diego de Almagro, sin encontrar evidencias de falla en la línea y estructuras.
