**Estudio para Análisis de Falla EAF 014/2015**

**"Desconexión forzada de central Maule"**

**Fecha de Emisión: 02-02-2015**

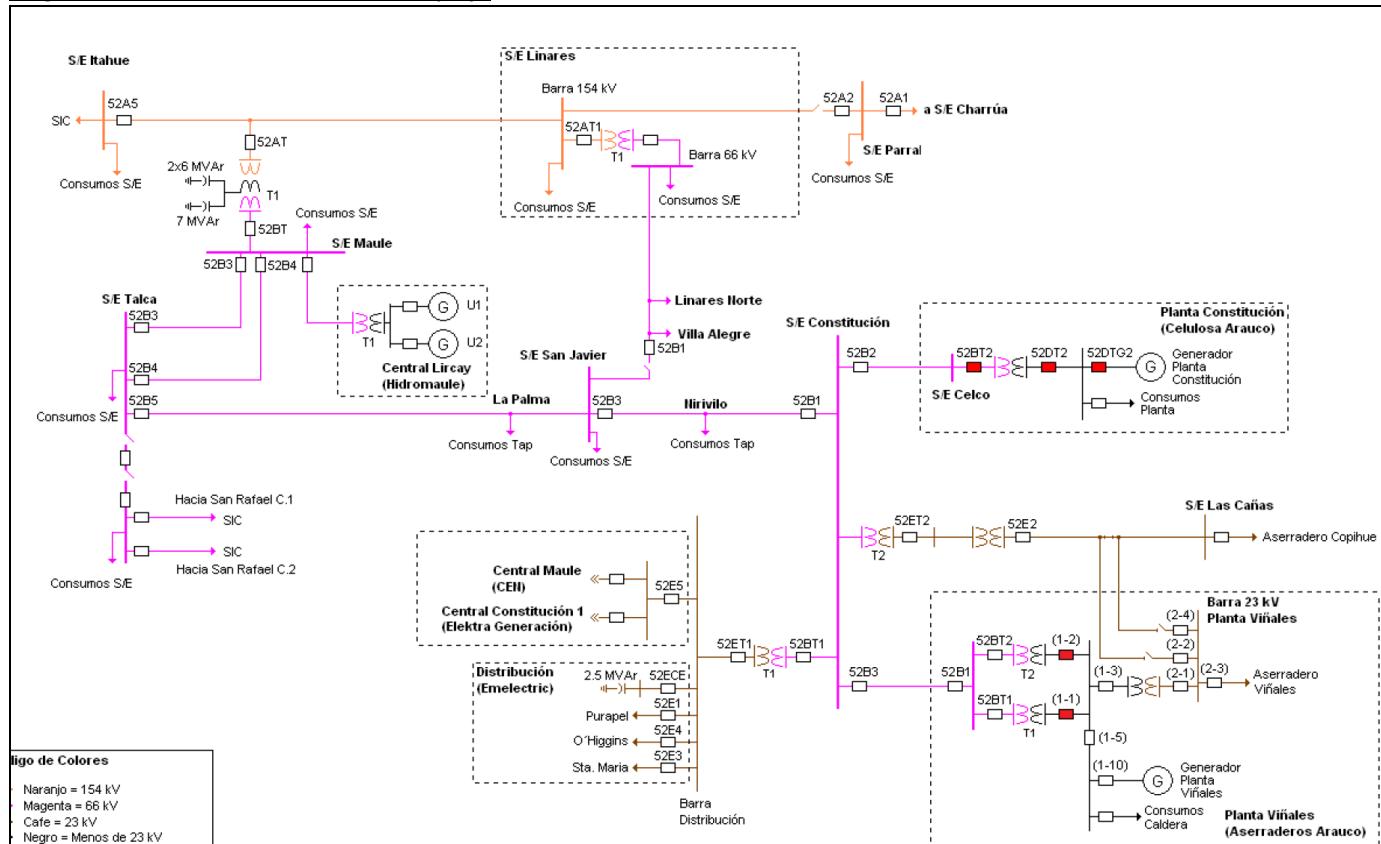
## Diagrama simplificado de las instalaciones previo a la falla

Diagrama unilineal de la zona afectada (\*\*):

(\*\*): Cabe destacar que el alimentador O'Higgins que aparece asociado al interruptor 52E4 de S/E Constitución cambió de nombre a alimentador Falucho.

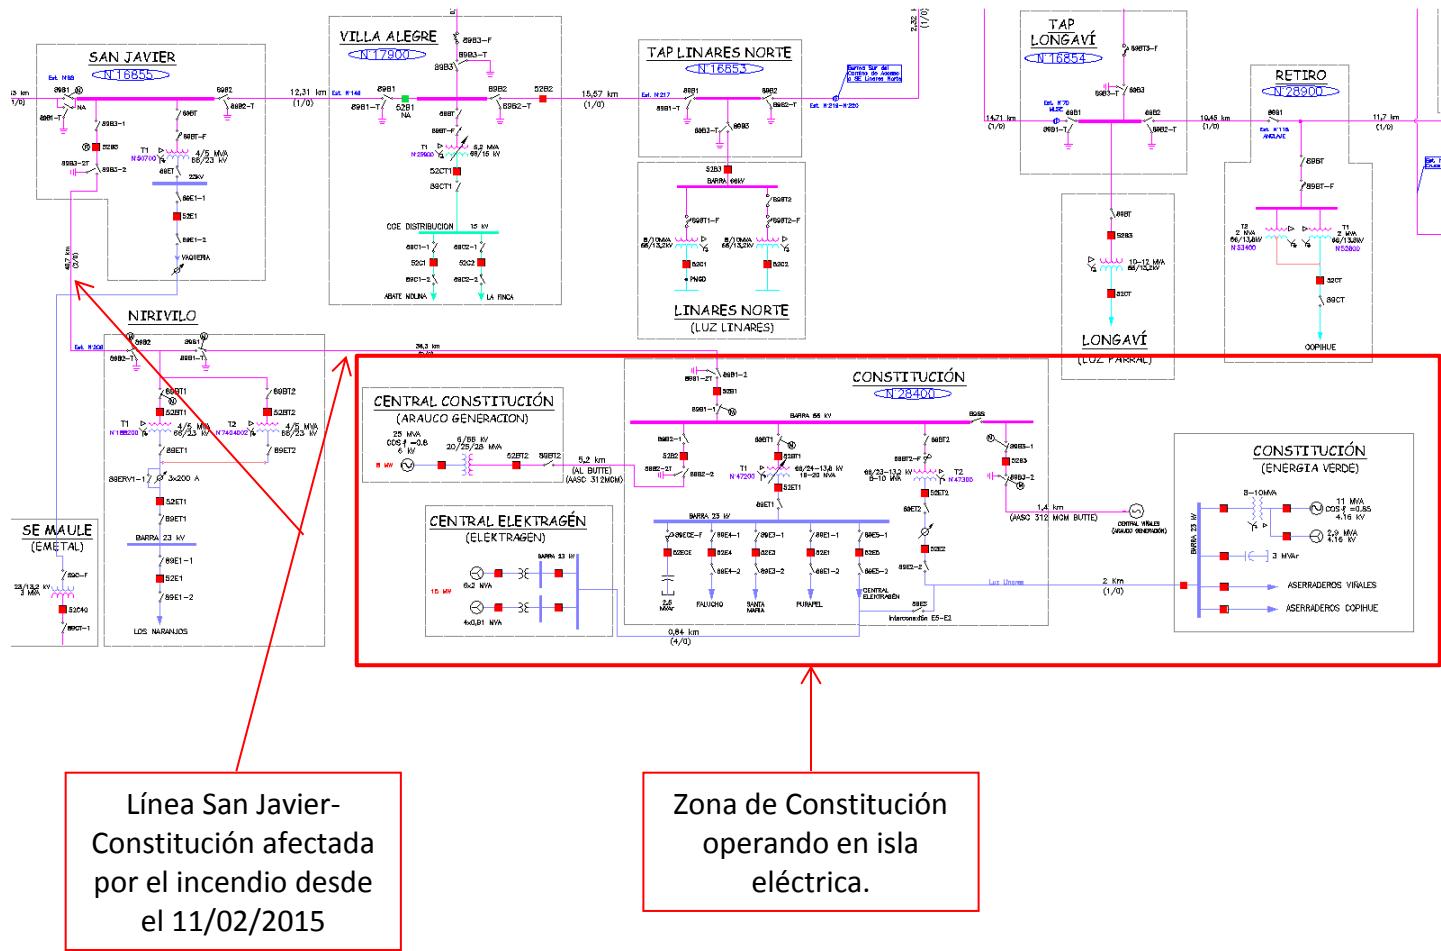
**Fig. 1.** Diagrama unilineal correspondiente a la SE Constitución propiedad de Transnet y las instalaciones cercanas involucradas.

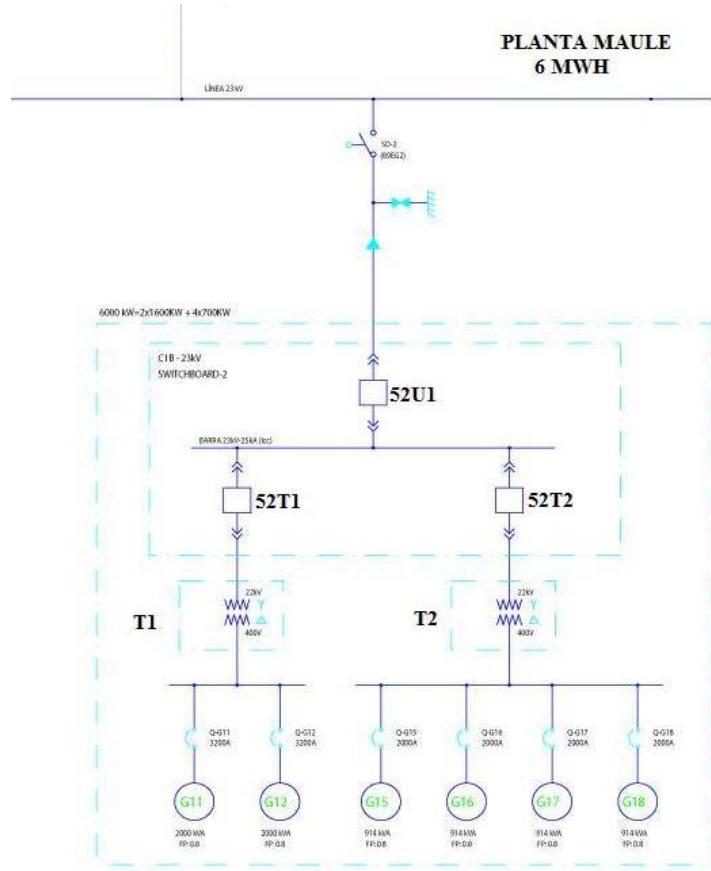
**Figura 2.1 Unilineal Central Maule.**

Central Maule : Interruptores 52T1 y 52T2.
