Estudio para Análisis de Falla EAF 021/2015

"Falla en línea 66 kV Lautaro - Victoria"

Fecha de Emisión: 10-02-2015

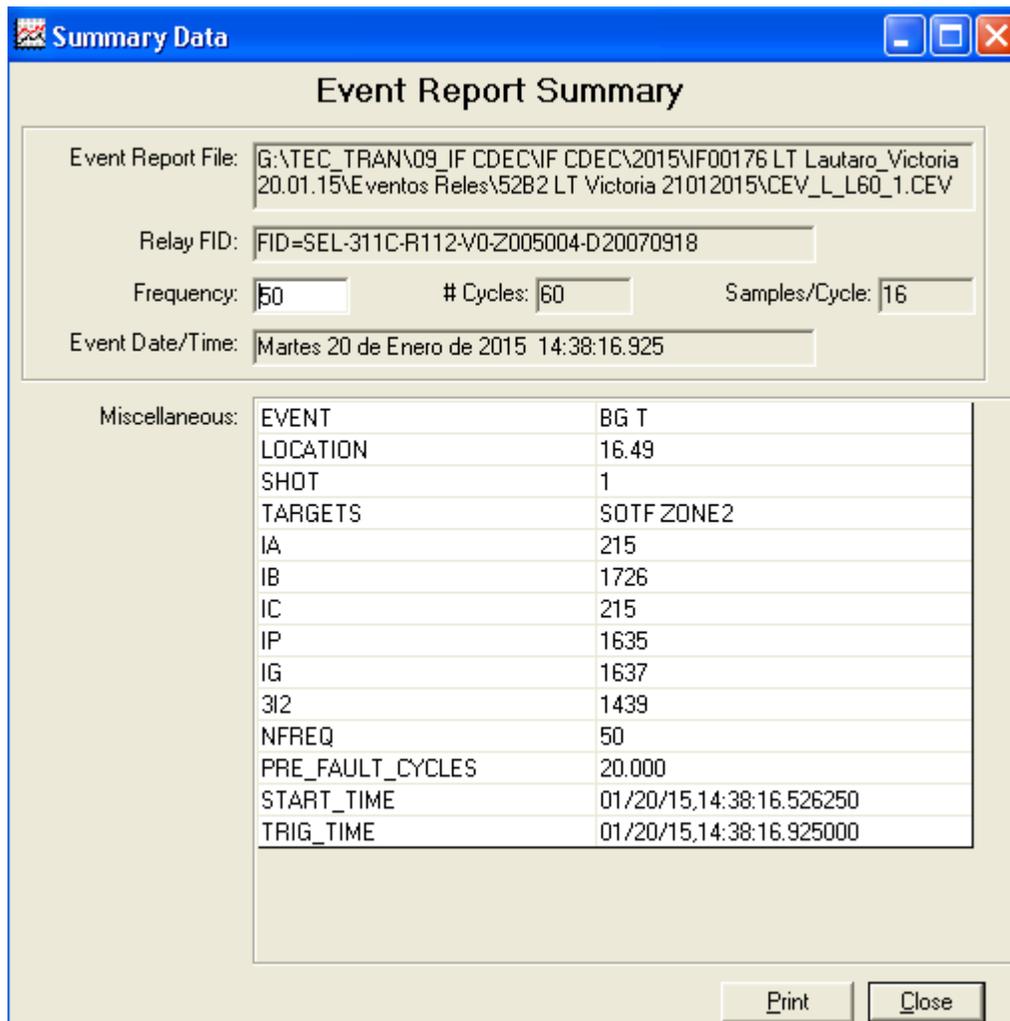
Evento N°2: SEL 311C reconexión automática con reencendido de la falla - 52B2 Lautaro.

Se observa que el interruptor 52B2 de S/E Lautaro permanece cerrado al no detectar falla presente en la línea 66 kV Lautaro - Victoria (reconexión automática exitosa). En el instante 16.9 s aproximadamente se aprecia el reencendido de la falla, con altos niveles de corriente en la fase B, con presencia de corriente residual. Por otro lado, se observa que al activarse la función de distancia residual en zona 2 (ZONE2), actúa el elemento de cierre contra falla (SOTF), el cual envía la orden de trip (SOTFT) al interruptor 52B2 de S/E Lautaro, poco antes que se produzca la activación de la función de distancia residual en zona 1 (Z1G). La falla es despejada en aproximadamente 4.5 ciclos.

En el registro de eventos del relé SEL-311C asociado al paño B2 de S/E Lautaro se observa la activación y operación de la función de protección de distancia residual en zona 1 (Z1G y TRIP, registros N°48 y N°47) y 40 ms más tarde (registro N°44) se produce la apertura del citado interruptor. Posteriormente, se produce la reconexión automática exitosa (registro N°30) del interruptor 52B2 de S/E Lautaro con un tiempo de operación del orden de los 10 s. Finalmente, la falla se reenciende y al activarse la función de protección de distancia residual en zona 2 (Z2G, registro N°25, la que se activa 10 ms antes que función 21N zona, Z1G, registro N°19), actúa el elemento de cierre contra falla (según antecedentes previos), el cual envía la orden de trip al interruptor 52B2 de S/E Lautaro (TRIP, registro N°24), el que abre en un tiempo igual a 40 ms (tiempo entre el registro N°18 y el registro N°24).
