**Estudio para análisis de falla EAF 069/2014****" Falla en línea 110 kV Tap Off Alto Melipilla-Bollenar "**

Fecha de Emisión : 21-04-2014

INFORME CDEC N°: IF 00532/2014	FECHA DE FALLA: <b>28 de Marzo de 2014</b>
INSTALACIÓN (ES): LT 110kV Tap Off Alto Melipilla - Bollenar

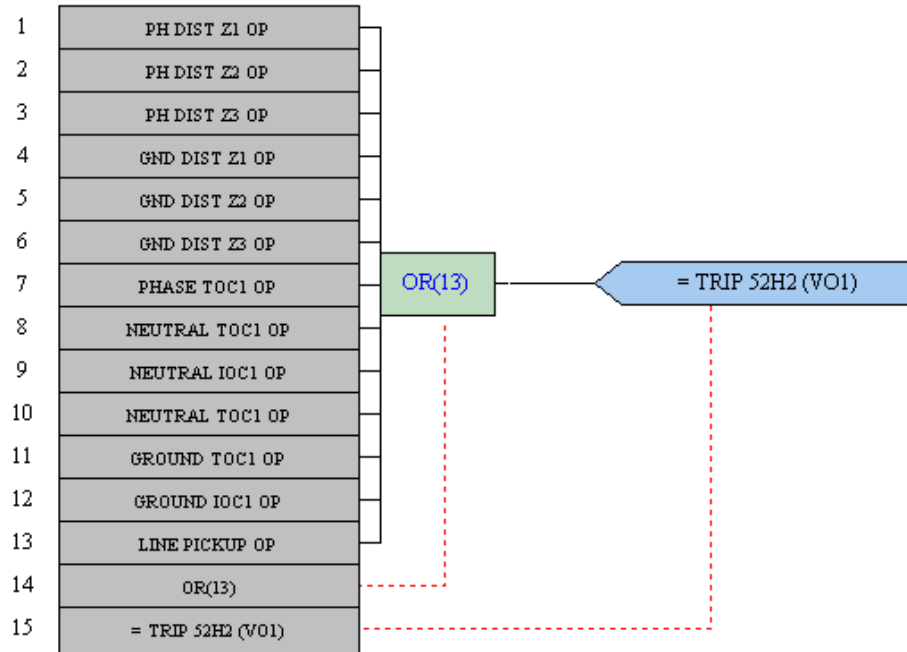
**Lógica de Trip**

De acuerdo a lo señalado por Transnet S.A., al ocurrir la falla se produce la operación del elemento de protección de sobrecorriente residual instantánea del paño H2 en S/E Tap Off Alto Melipilla, dando la orden de apertura inmediata al interruptor al detectar una falla monofásica (fase C) con componente residual.

En el reporte de eventos del relé SEL 321, asociado al paño H2 de S/E Tap Off Alto Melipilla, se observa que la orden de trip sobre el interruptor fue emitida por elemento de sobrecorriente residual instantánea. De acuerdo a lo informado por Transnet S.A., la corriente residual medida para esta falla alcanza los de 2,2 [kA], superando el pick up del elemento de protección 50N ajustado en 600 [A] (Anexo 6).
