Estudio para análisis de falla EAF 077/2014

"Falla en línea 66 kV Tap Nihue – Las Arañas"

Fecha de Emisión: 28-04-2014

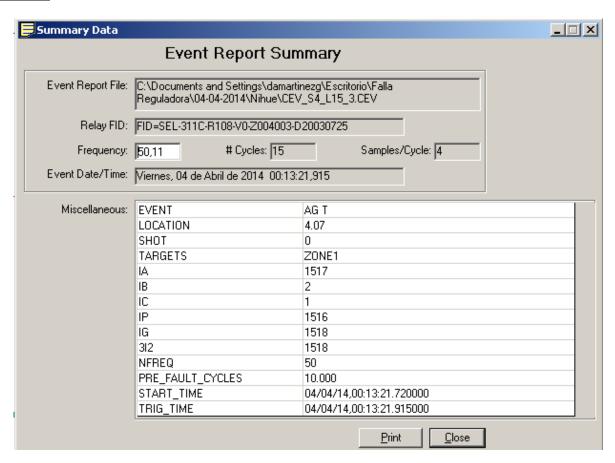
Relé 311C paño 52-89B1 TAP Nihue

De acuerdo con la oscilografía se observa una sobrecorriente en la fase A, lo que da cuenta de una falla monofásica. Según el registro de las señales digitales, la falla es detectada por los elementos de distancia, el elemento residual en la zona 1 se activa y da orden de apertura al interruptor 52B1 (Z1G/Z1GT).

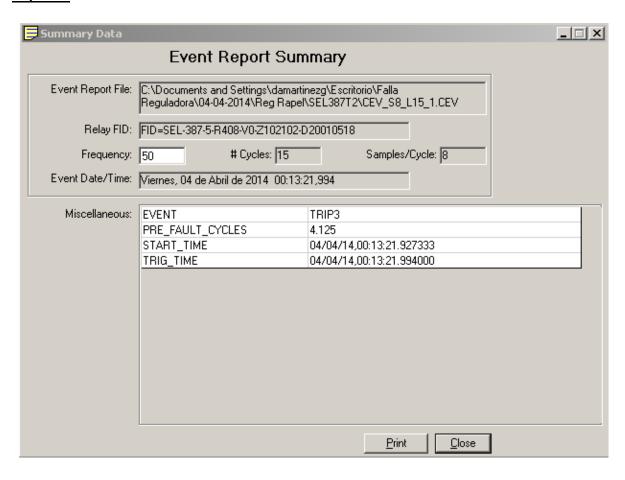
Relé 387 paño T2 SE Reguladora Rapel

Según lo informado por Transnet S.A., en el momento de la falla, el transformador N°2 se encontraba fuera de servicio, por lo cual se encontraban activados los ajustes del grupo N°2 del relé SEL 387, asociado al interruptor 52B1 de S/E Reguladora Rapel. Dichos ajustes tienen deshabiltados los elementos de sobrecorriente y diferenciales de transformador, sin embargo, el elemento de sobrecorriente residual operó (51N3), por lo tanto, se detecta un error en la implementación de la lógica de ajustes del grupo N°2.
