Estudio para análisis de falla EAF 083/2014
"Desconexión forzada transformador 220/154 kV S/E Alto Jahuel"

Fecha de Emisión : 05-05-2014

3015 : Falla de pararrayos

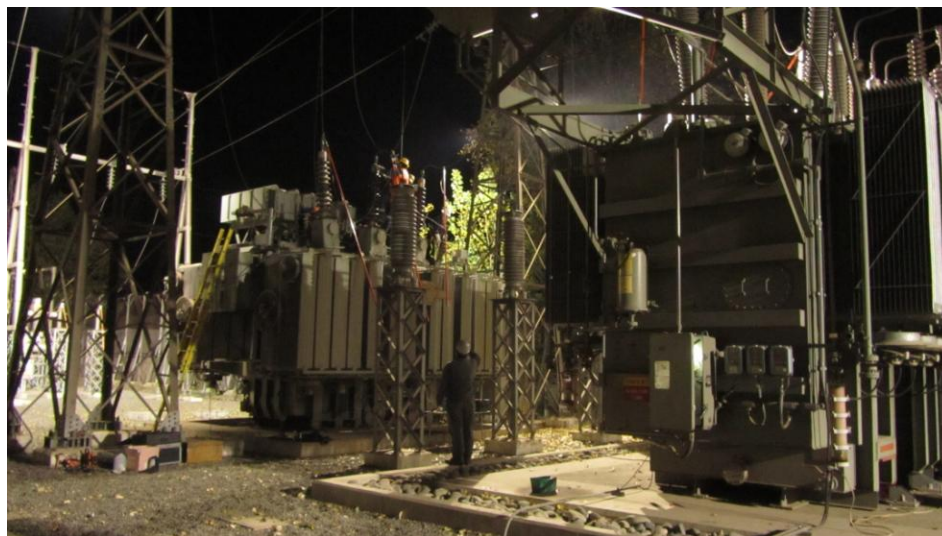
Registros fotográfico mantenimiento preventivo día 20.04.2014

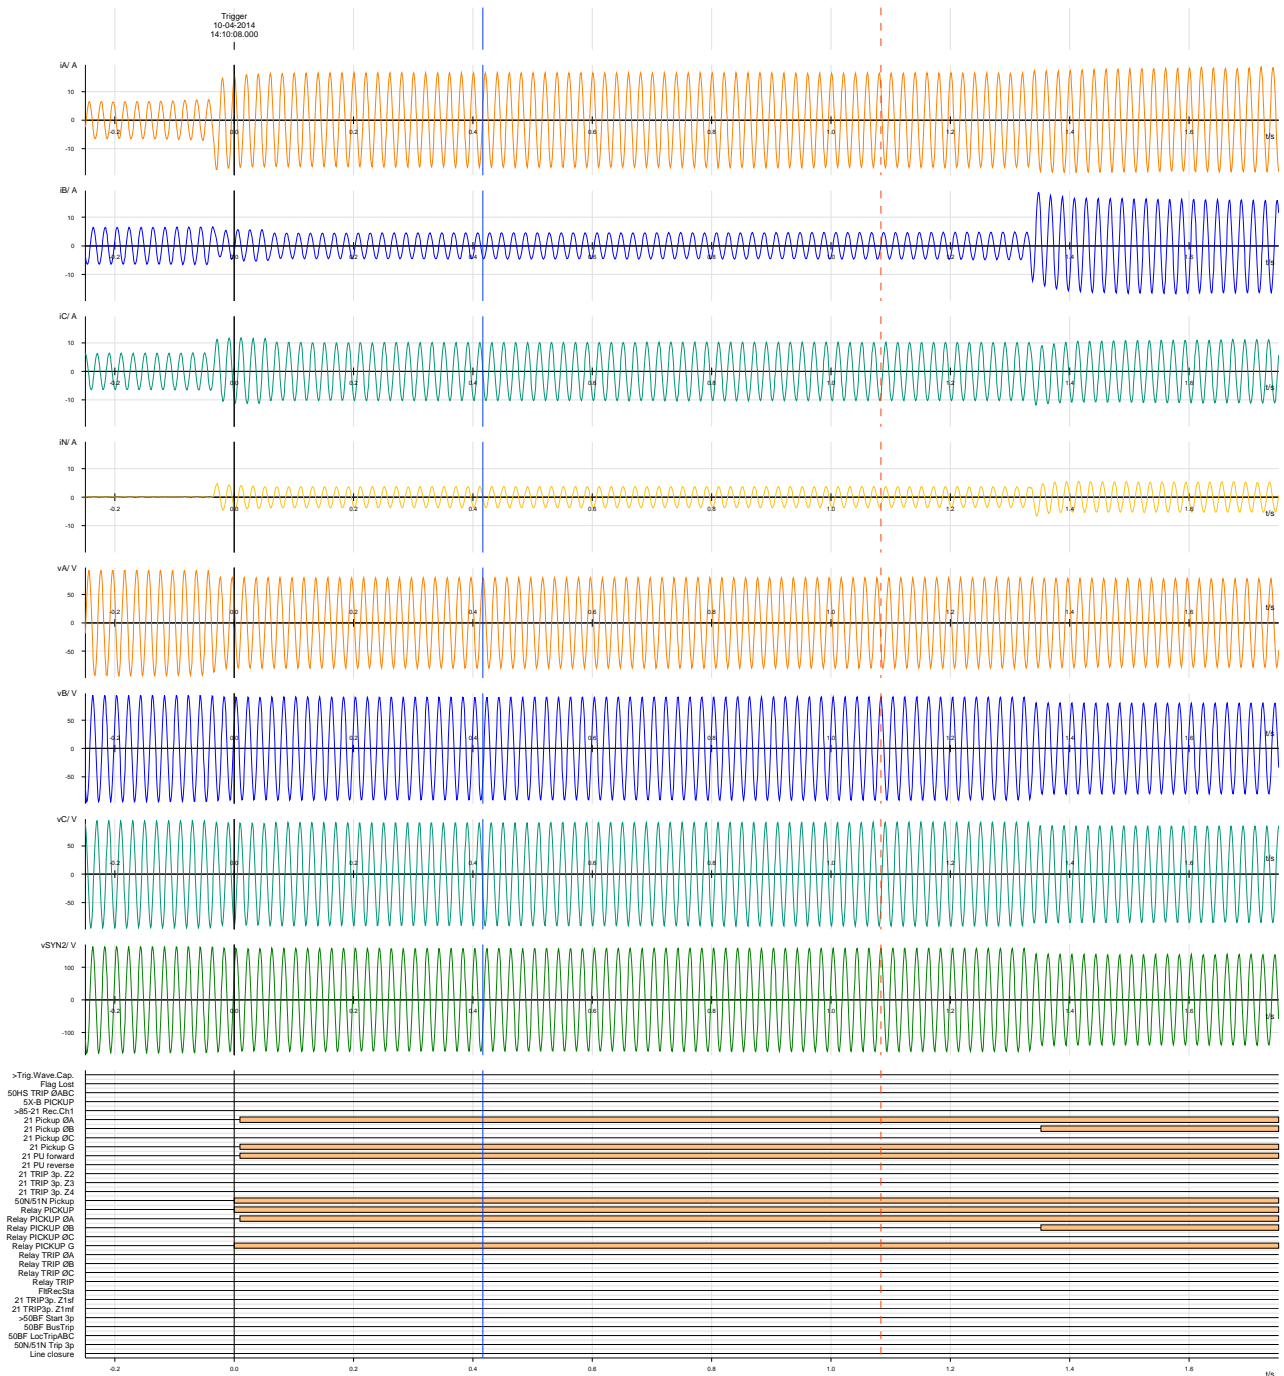
ANEXO 2: Oscilografía S/E Alto Jahuel circuito 1 ante falla.

En el registro oscilográfico precedente, se observa una sobrecorriente por la fase A, por lo que se puede concluir que se trata de una falla monofásica en la mencionada fase. Por otra parte, en el registro de señales digitales y en el evento N°12 del registro secuencial de eventos se observa la orden de trip instantánea dada por la protección diferencial de barra sobre los interruptores 52BT2, 52B1 y 52B2 de S/E Paine. Sin embargo, tal como se observa en el registro oscilográfico, la corriente por la fase A no se interrumpe ya que la falla continuó siendo alimentada desde el lado de 154 kV de S/E Paine.

Registro de oscilografía y señales digitales Sistema SIEMENS 7SA612, Paño A1 de 154 kV.

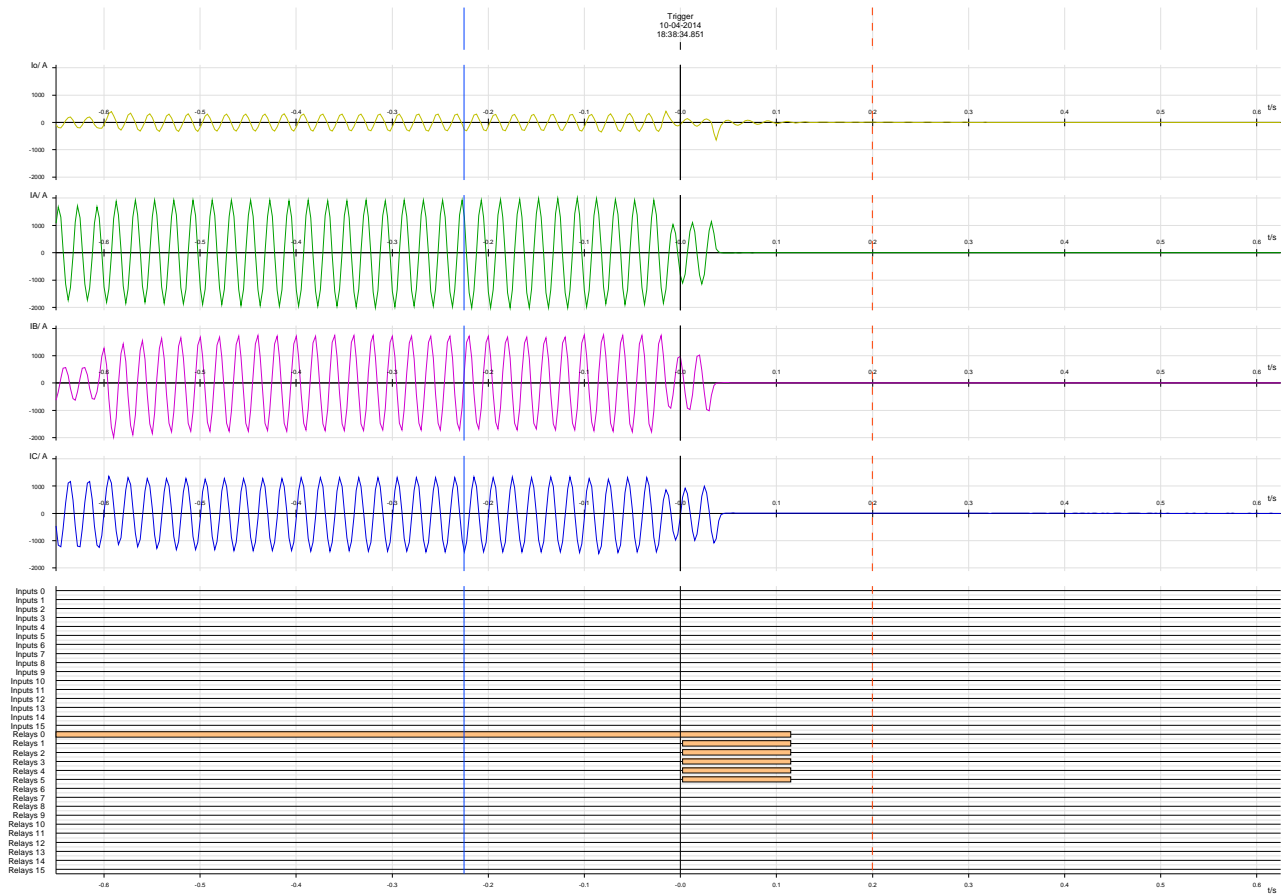
ANEXO 4: Oscilografía Transformador N° 6 de la S/E Alto Jahuel ante falla.

En el registro oscilográfico anterior, el cual se inicia con posterioridad al inicio de la falla, se observa que la corriente por la fase A es mayor que las corrientes por las otras dos fases. Luego se produce un aumento en la corriente por la fase B (similar a lo observado en el registro oscilográfico de la protección del paño A1 de S/E Alto Jahuel) la cual permanece por cerca de 32 ciclos adicionales (0.64 segundos) antes de su interrupción. No se aprecia el elemento que da la orden de trip sobre el interruptor 52JT6 de S/E Alto Jahuel. De acuerdo con lo indicado por Transelec S.A., la orden de trip fue dada por el elemento de sobrecorriente residual con un tiempo de operación de aproximadamente 2 segundos.

Registro de oscilografía y señales digitales protección KBCH 130, Paño A4 de 154 kV.
