## Estudio para análisis de falla EAF 084/2014

### " Desconexión forzada del SIC de central Santa María"

Fecha de Emisión : 06-05-2014

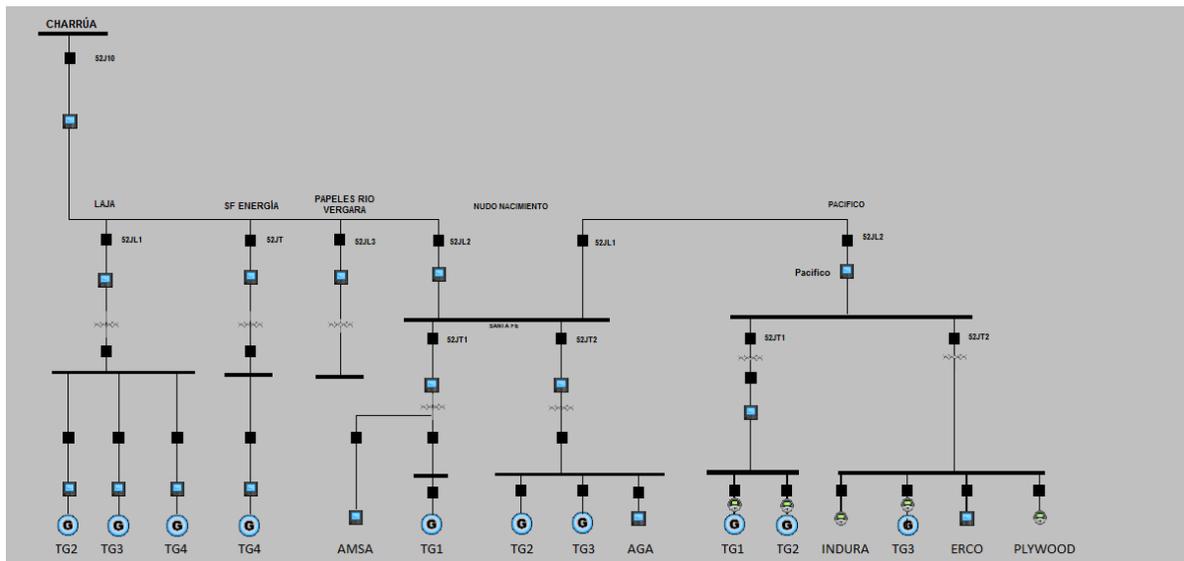
**Figura N°1: Diagrama unilineal simplificado, plantas CMPC Celulosa.**

En la Figura N°1, se muestra el diagrama unilineal simplificado de la línea de sub-transmisión adicional 1 x 220 kV Charrúa – Mininco. Este permite visualizar la localización de las plantas y los equipos de protección involucrados por S/E.

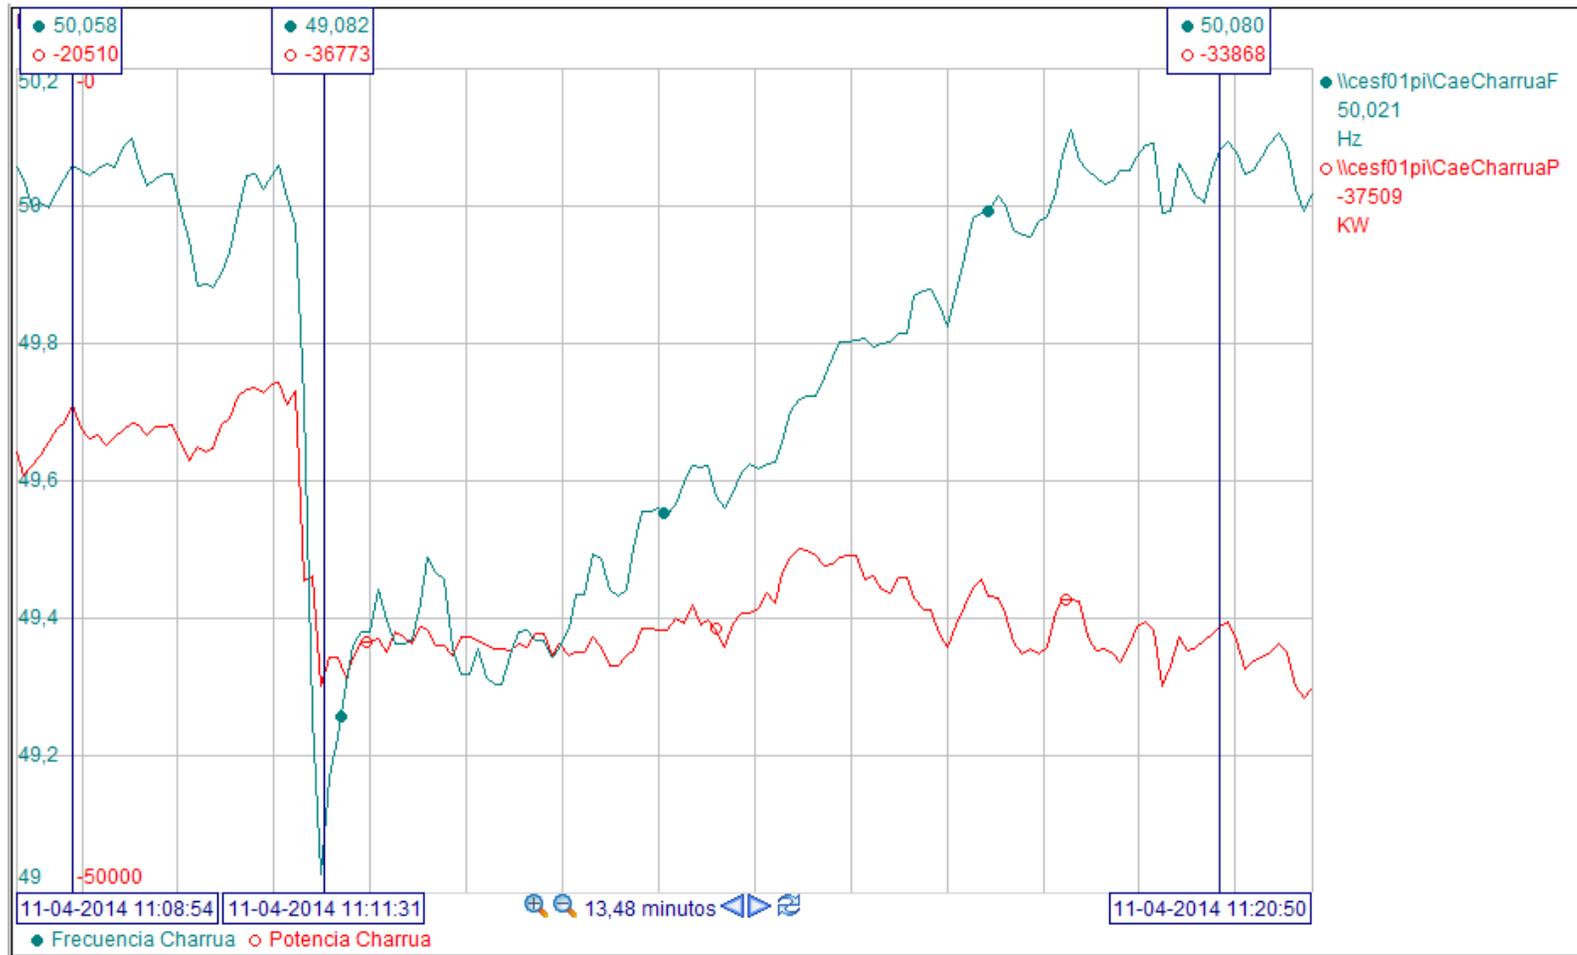
**Figura N°3: Tendencia de potencia/frecuencia paño J10 S/E Charrúa 220 kV.**

En la siguiente figura, se aprecia la tendencia de potencia/frecuencia paño J10, S/E Charrúa.

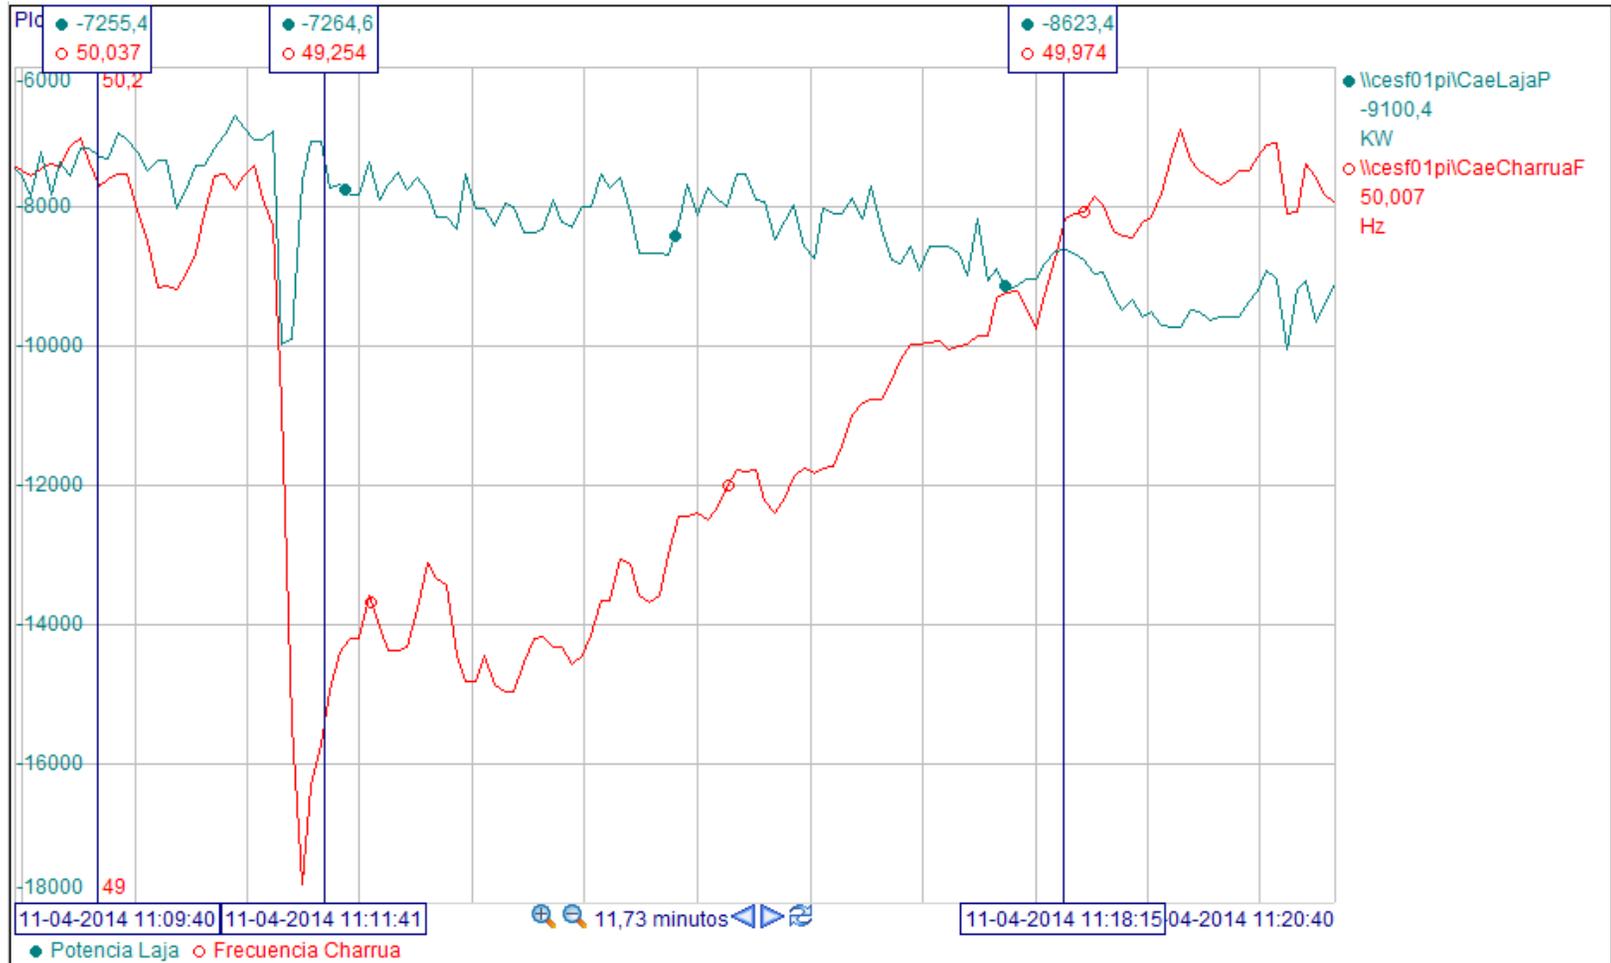
Figura N°4: Tendencia de potencia/frecuencia paño JL1 S/E CMPC Laja 220 kV.

En la siguiente figura, se aprecia la tendencia de potencia/frecuencia paño JL1, Planta Laja.

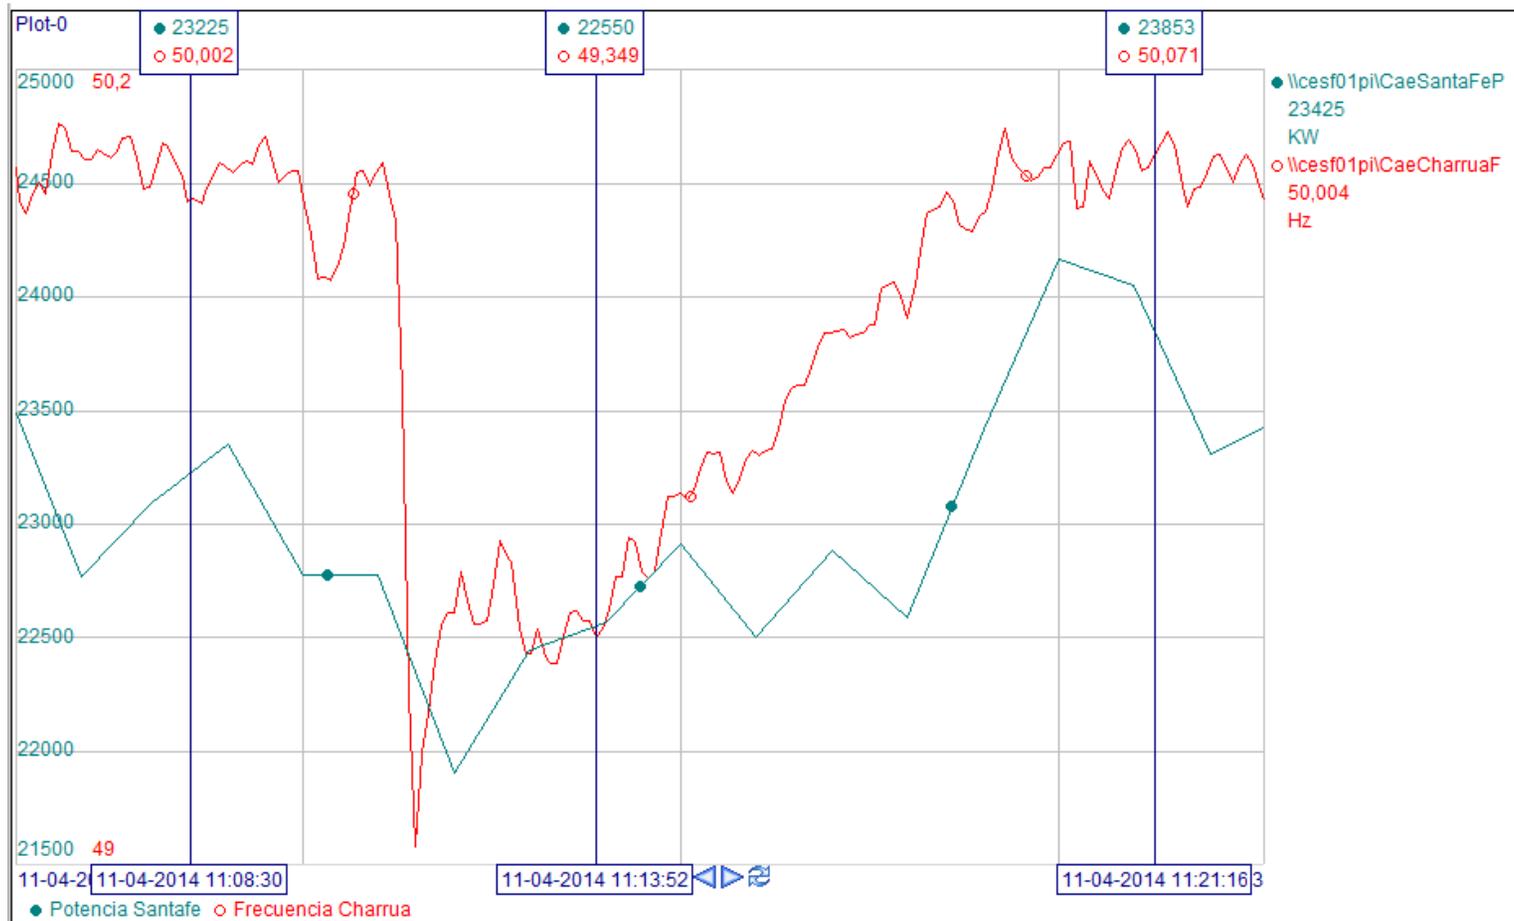
Figura N°5: Tendencia de potencia/frecuencia S/E Planta Santa Fe 220 kV.

En la siguiente figura, se aprecia la tendencia de potencia/frecuencia Planta Santa Fe.

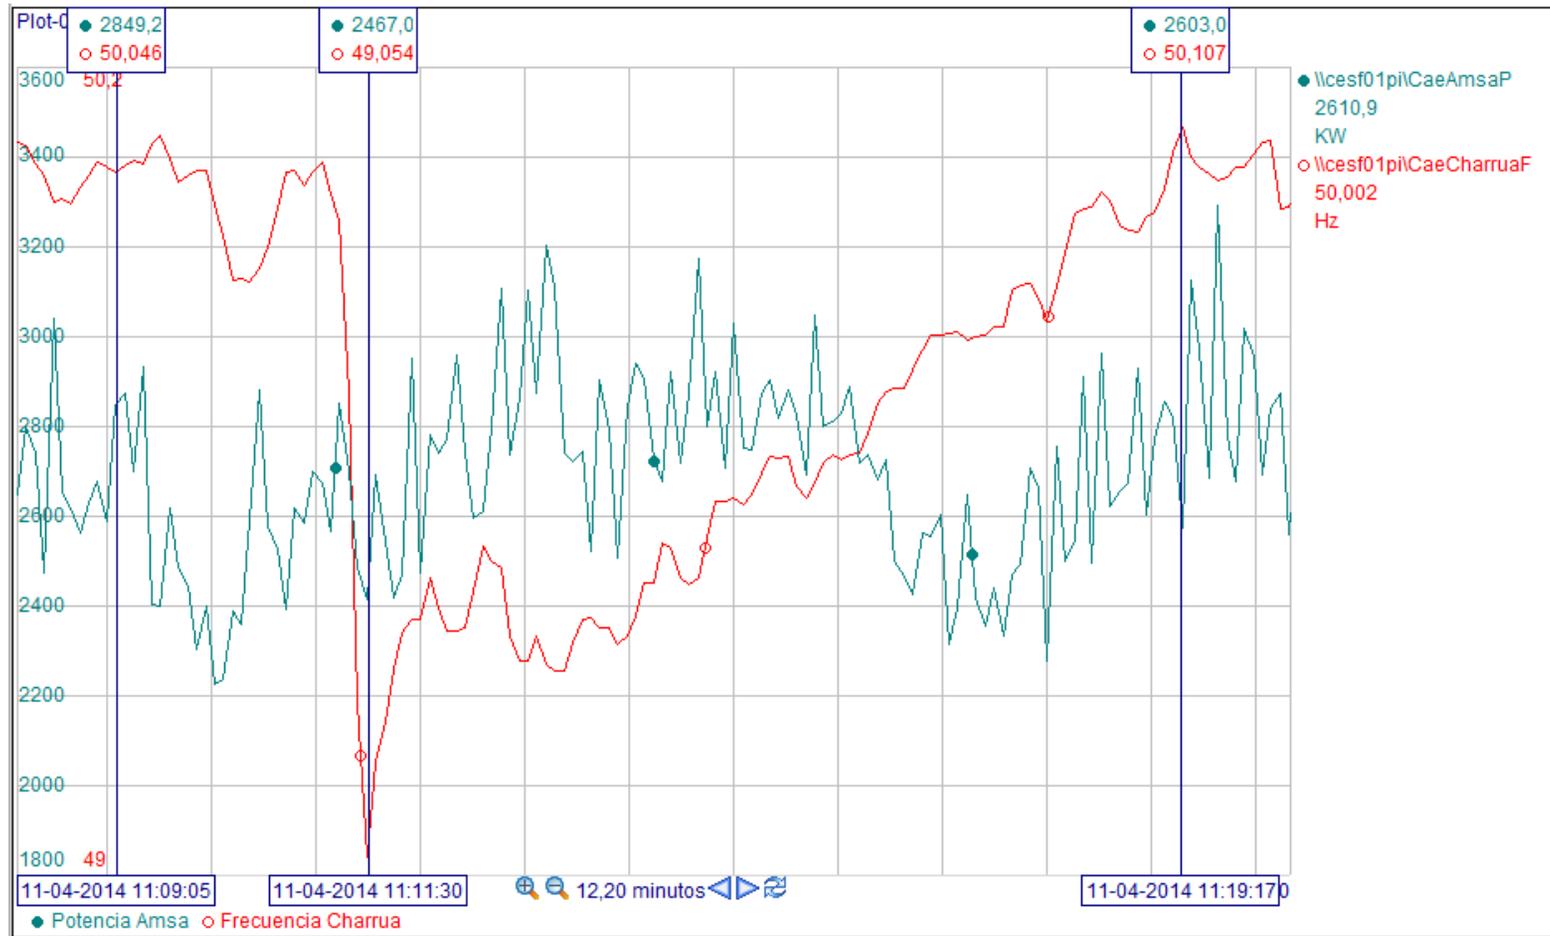
**Figura N°6: Tendencia de potencia/frecuencia planta AMSA.**

En la siguiente figura, se aprecia la tendencia de potencia/frecuencia de Planta AMSA.

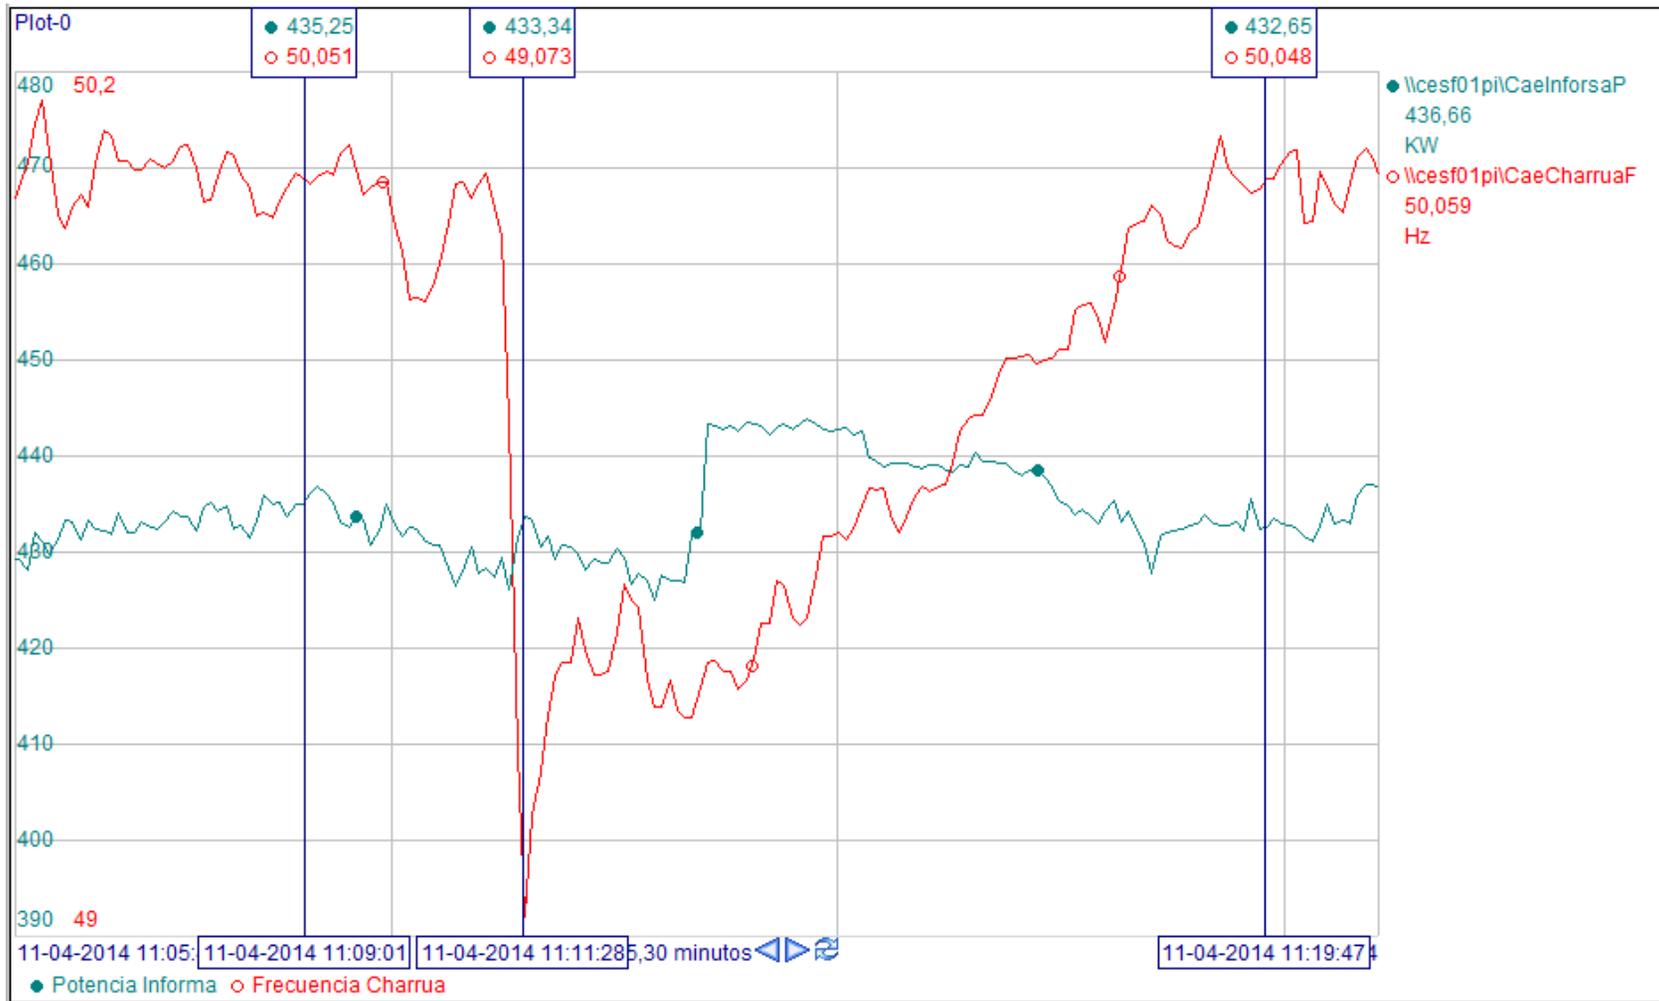
**Figura N°8: Tendencia de potencia/frecuencia planta Papeles Río Vergara.**

En la siguiente figura, se aprecia la tendencia de potencia/frecuencia de Planta Papeles Río Vergara.

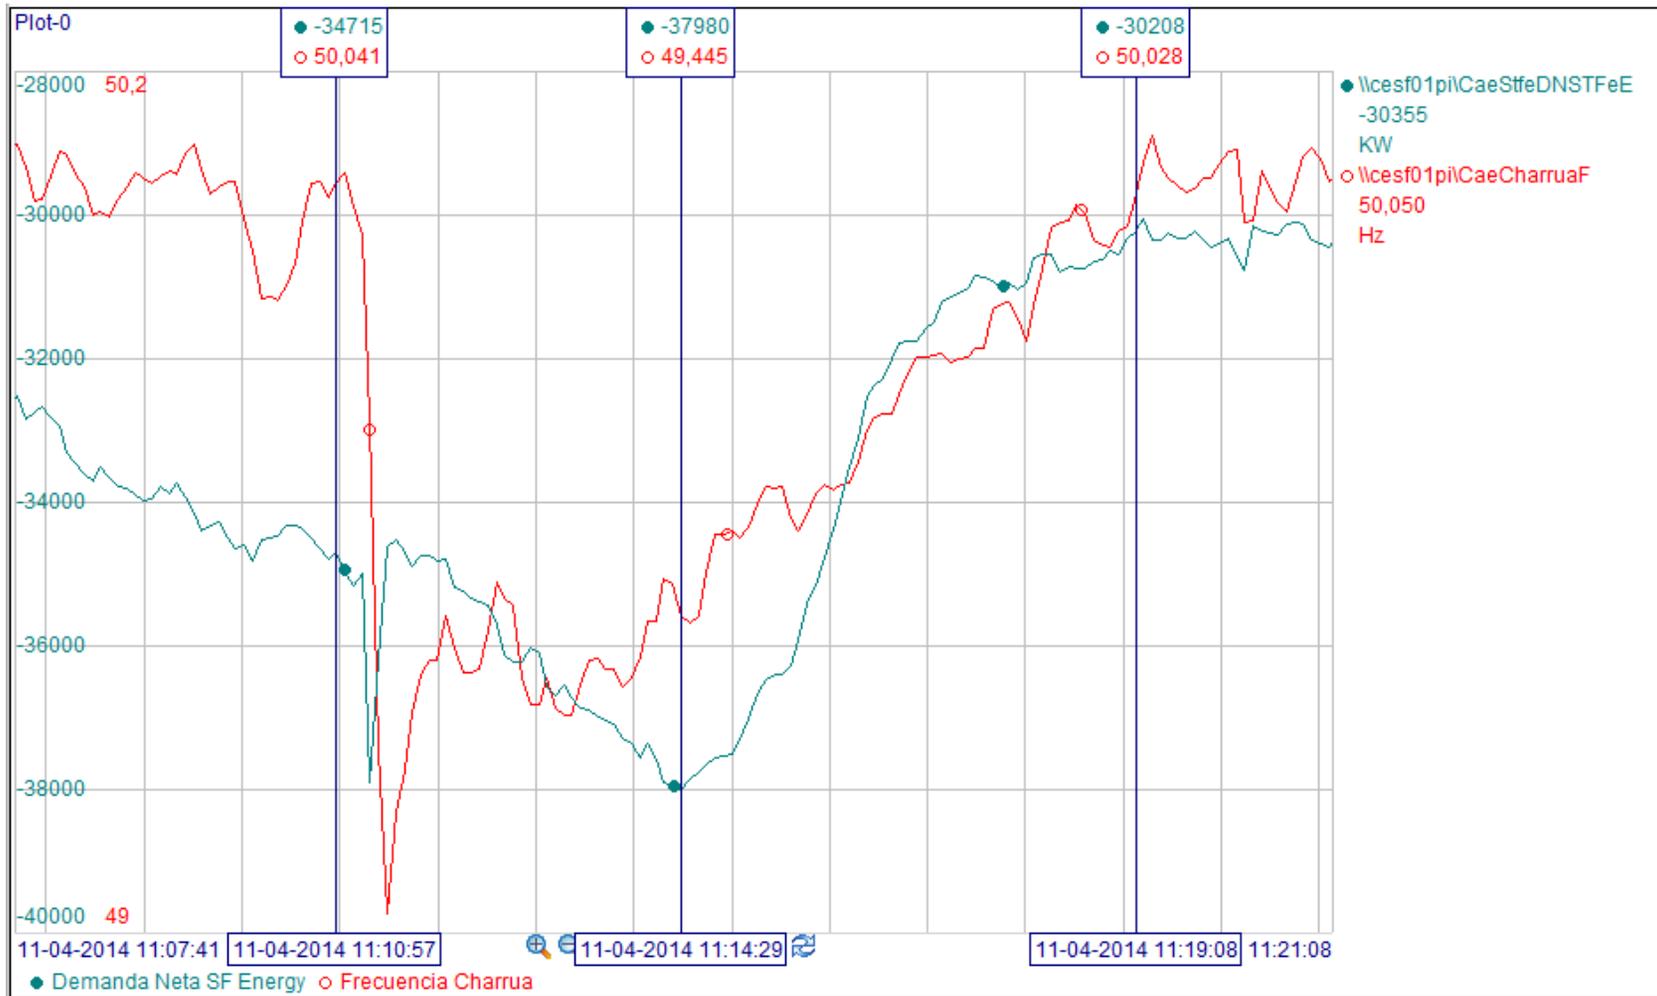
**Figura N°9: Tendencia de potencia/frecuencia paño JT S/E CMPC Santa Fe Energía 220 kV.**

En la siguiente figura, se aprecia la tendencia de potencia/frecuencia paño JT, central térmica Santa Fe Energía.

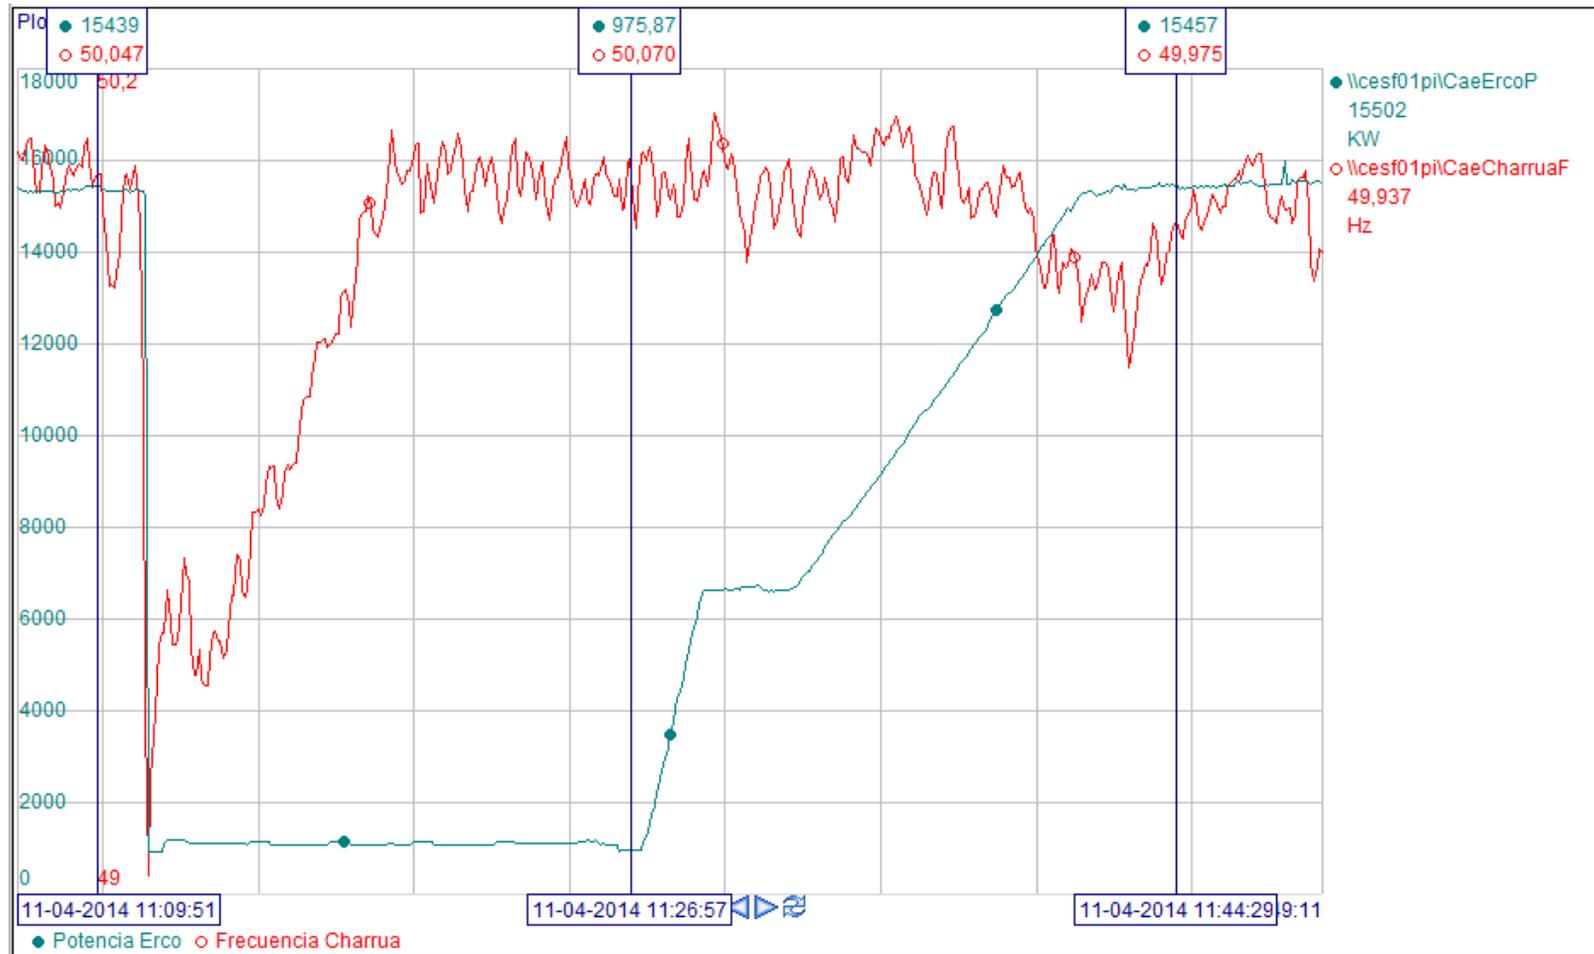
**Figura N°11: Tendencia de potencia/frecuencia Planta ERCO.**

En la siguiente figura, se aprecia la tendencia de potencia/frecuencia Planta ERCO.

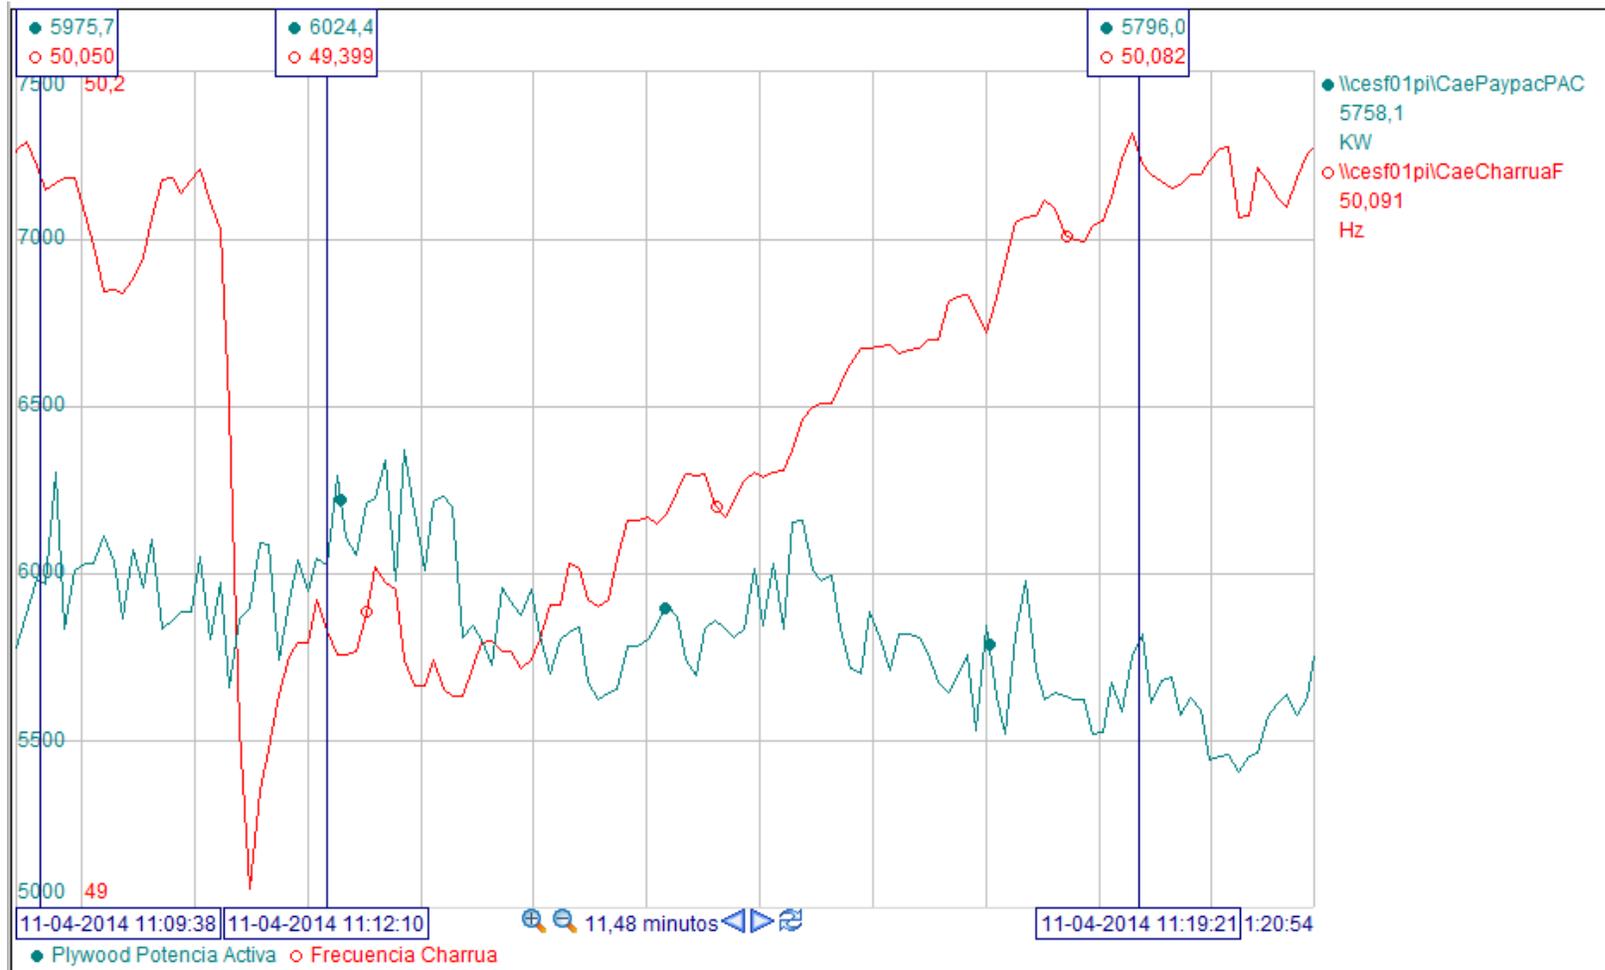
**Figura N°12: Tendencia de potencia/frecuencia Planta Plywood.**

En la siguiente figura, se aprecia la tendencia de potencia/frecuencia Planta Plywood.
