Estudio para análisis de falla EAF 266/2014
"Apertura intempestiva del 52J2 de S/E Los Vilos "
Fecha de Emisión : 25-11-2014

1. Descripción pormenorizada de la perturbación

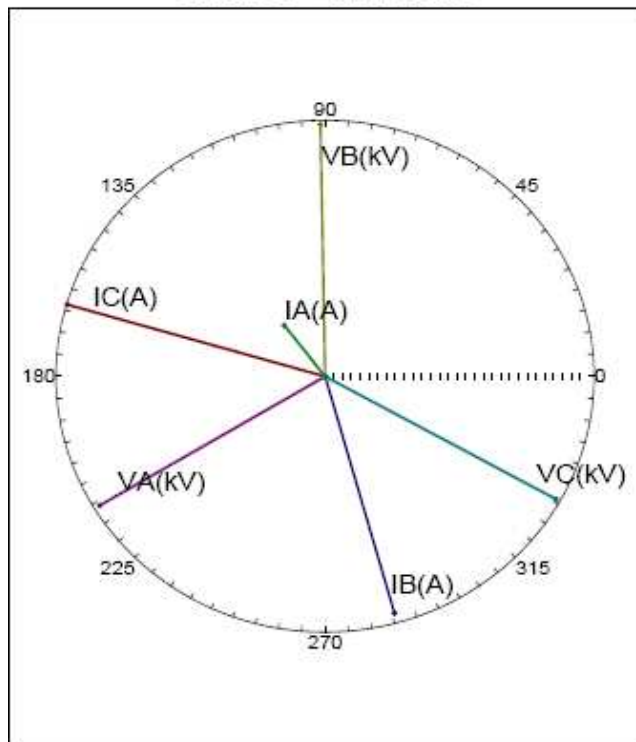
Phasor Elements

Channel	Mag	Angle	Scale	Show	Ref
IA (A)	1,4	127,3	1	1	
IB (A)	146,9	285,6	1	1	
IC (A)	152,7	163,7	1	1	
IG (A)	145,6	222,6	1	0	
VA (kV)	133,6	211,1	1	1	
VB (kV)	134,5	91,0	1	1	
VC (kV)	134,4	330,8	1	1	
VS1 (kV)	134,4	91,1	1	0	
VS2 (kV)	0,0	318,6	1	0	
V1MEM (kV)	134,1	210,9	1	0	
FREQ	50,0	N/A	1	0	
I0	48,5	222,1	1	1	
I1	99,9	44,9	1	1	
I2	51,3	226,0	1	1	
V0	0,2	0,0	1	1	1
V1	134,2	211,0	1	1	
V2	0,4	7,8	1	1
