## Estudio para análisis de falla EAF 278/2013

### "Falla en línea 110 kV El Peñón - Ovalle N°2"

Fecha de Emisión : 02-12-2013

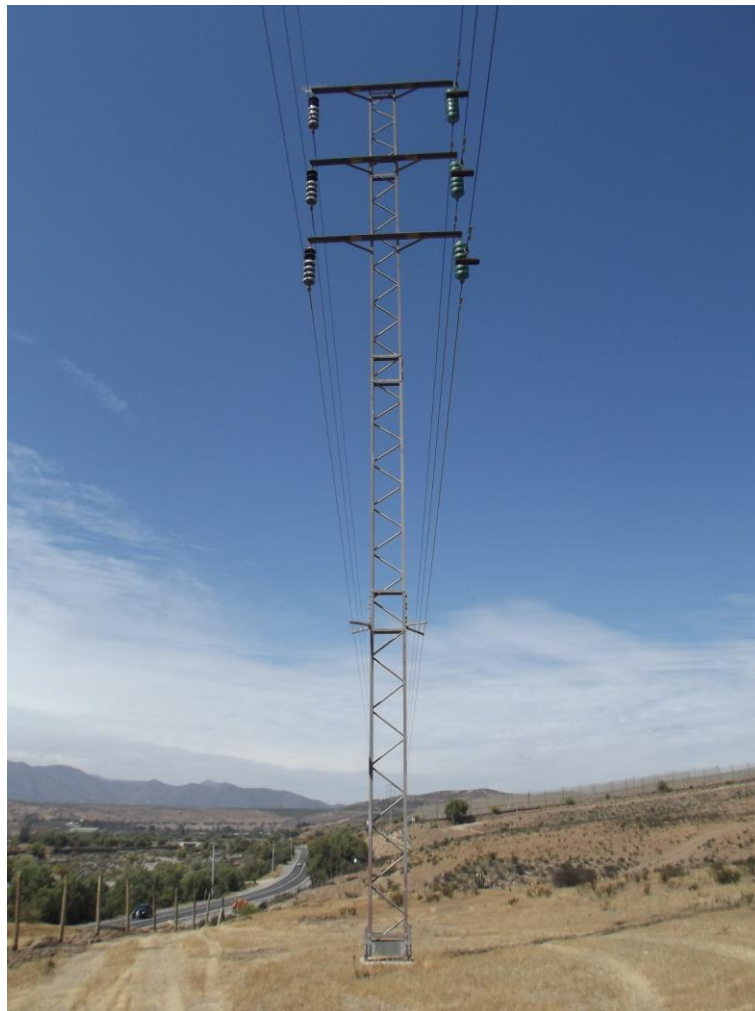
Ubicación geográfica Est. N°58 LT110kV Ovalle – El Peñón

De acuerdo con lo informado por Transnet S.A., se produjo la desconexión forzada de la línea 110 kV El Peñón - Ovalle N°2 y de la barra de 110 kV de S/E El Peñón, debido a flashover en cadena de aisladores de la fase superior en la estructura N°58, a 13.72 km de S/E Ovalle.
