## Estudio para análisis de falla EAF 296/2014

"Falla en línea 66 kV Santa Rosa - Alhué "

Fecha de Emisión : 30-12-2014

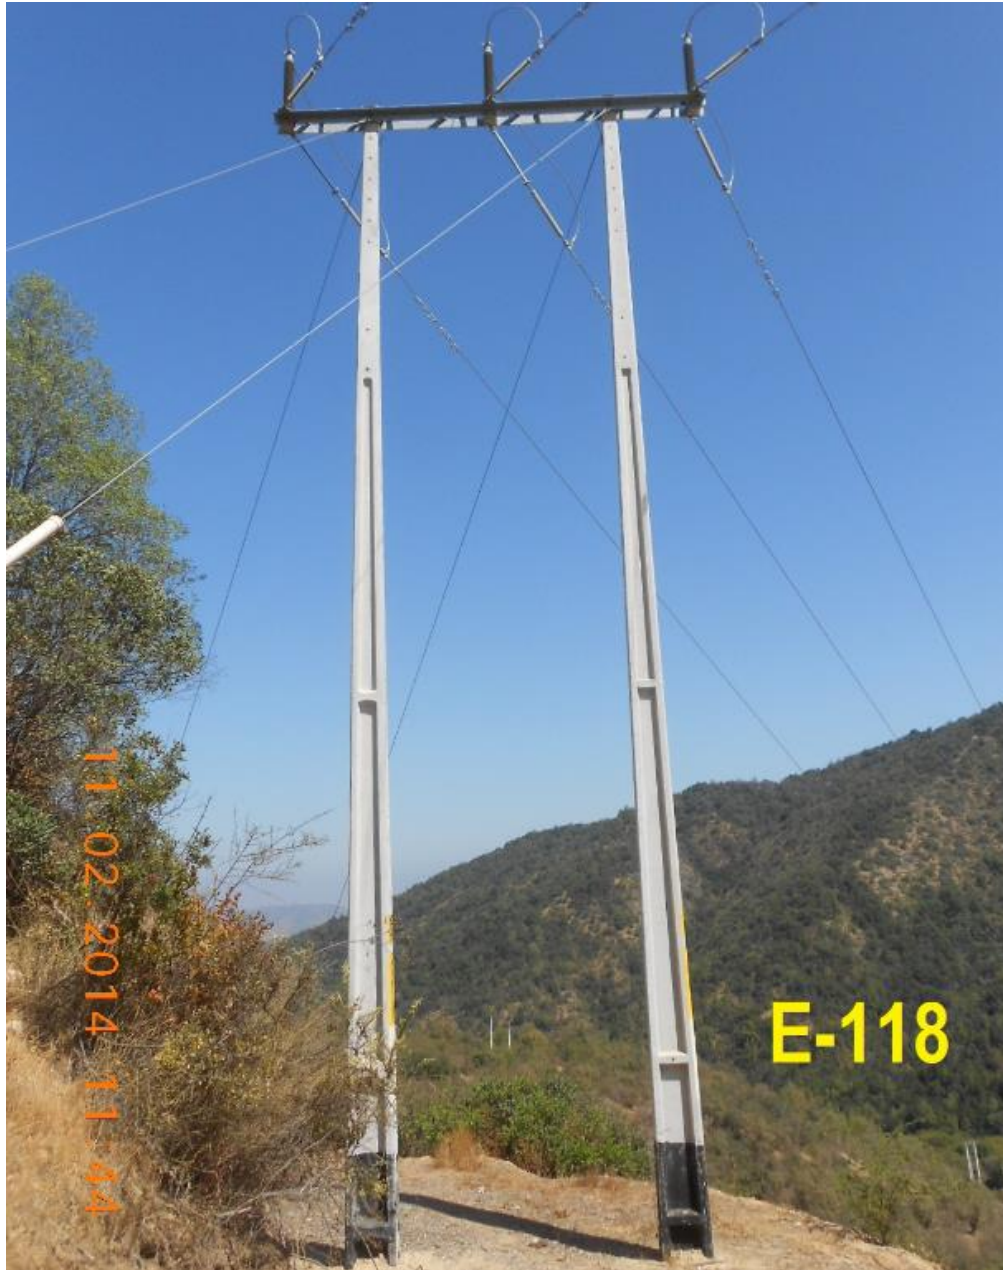
**Foto 1:** Estructura de anclaje N° 118, antes del acto vandálico.

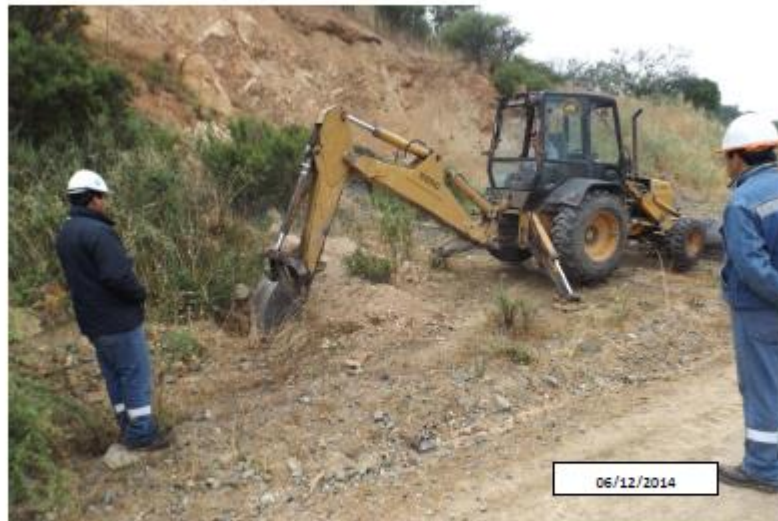
**Trabajos de excavación para instalación de poste**

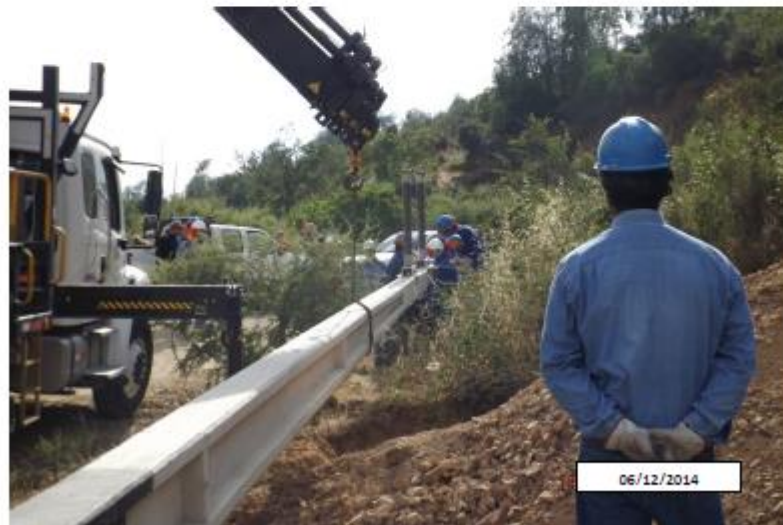
**Procedimiento de instalación de poste**

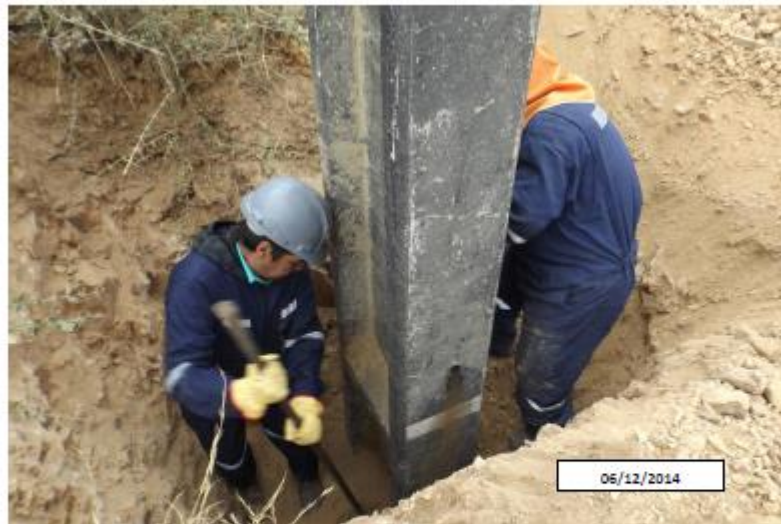
**Trabajos de instalación de estructura**

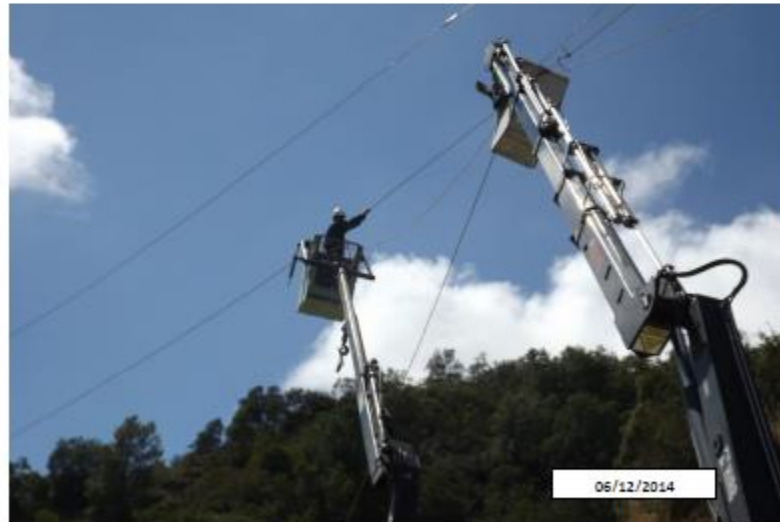
**Trabajos de instalación y construcción de estructura**

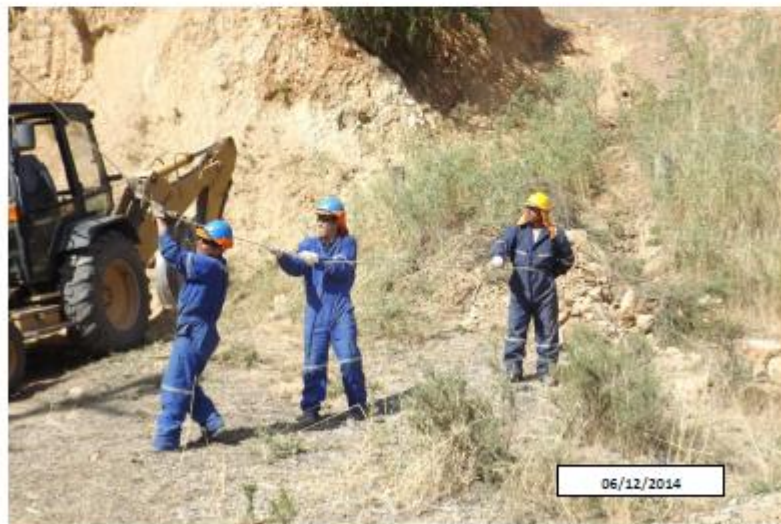
**Trabajos de templado de línea y finalización de labores**
