Estudio para análisis de falla EAF 298/2014

" Desconexión de barra 12 kV N°3 de S/E Apoquindo"

Fecha de Emisión : 08-01-2015

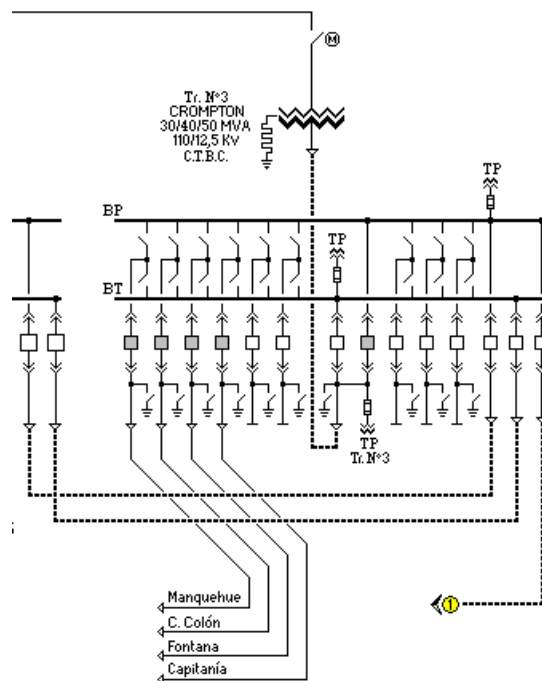
2.2 Diagrama simplificado

Desconexión automática de la barra 12 kV N°3 en subestación Apoquindo, debido a falla en interruptor 12 kV de alimentador Manquehue.
