**Estudio para análisis de falla EAF 301/2013**  
**"Desconexión forzada línea 110 kV Cardones-Copiapó"**

**Fecha de Emisión : 09-01-2014**

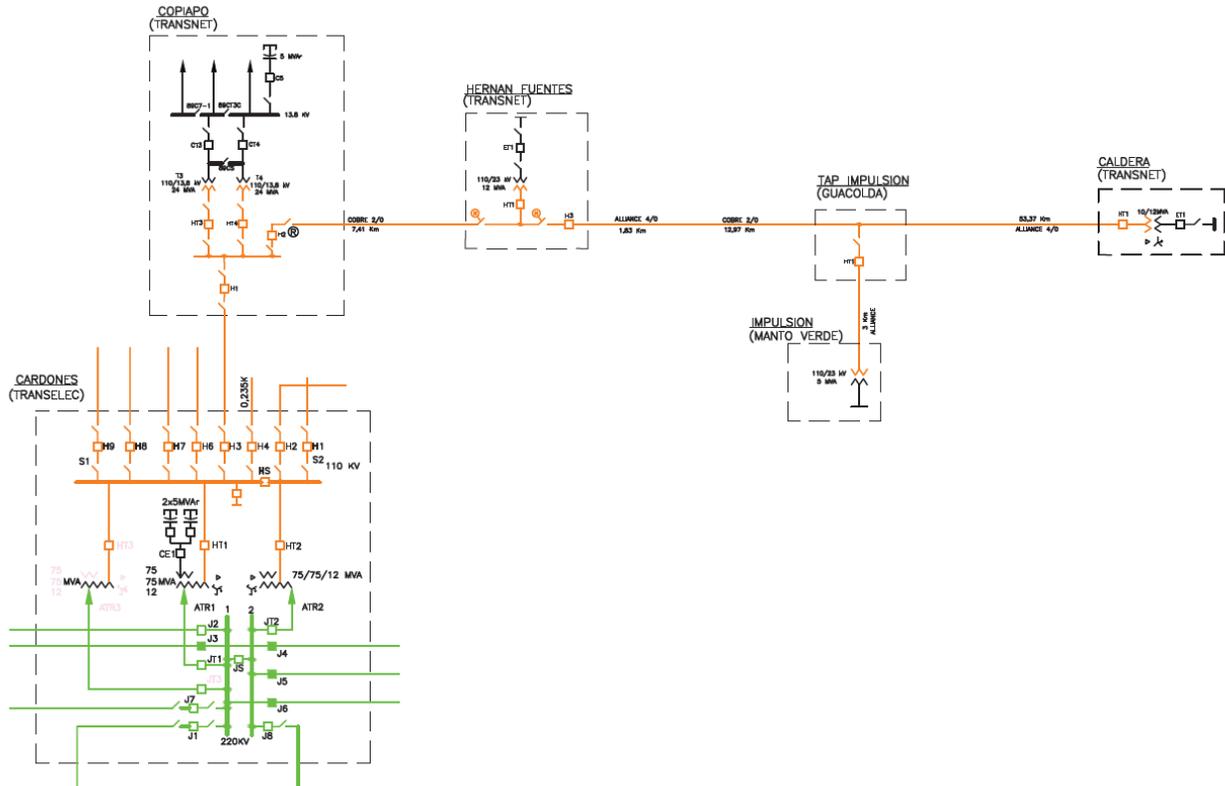
**Figura 1:** Diagrama Unilineal de las instalaciones involucradas en la falla

De acuerdo con lo informado por Transelec S.A., se produjo la desconexión de la línea 110 kV Cardones - Copiapó, por operación de la protección de sobrecorriente de fase del extremo Cardones, ante una condición de alta demanda en la zona.

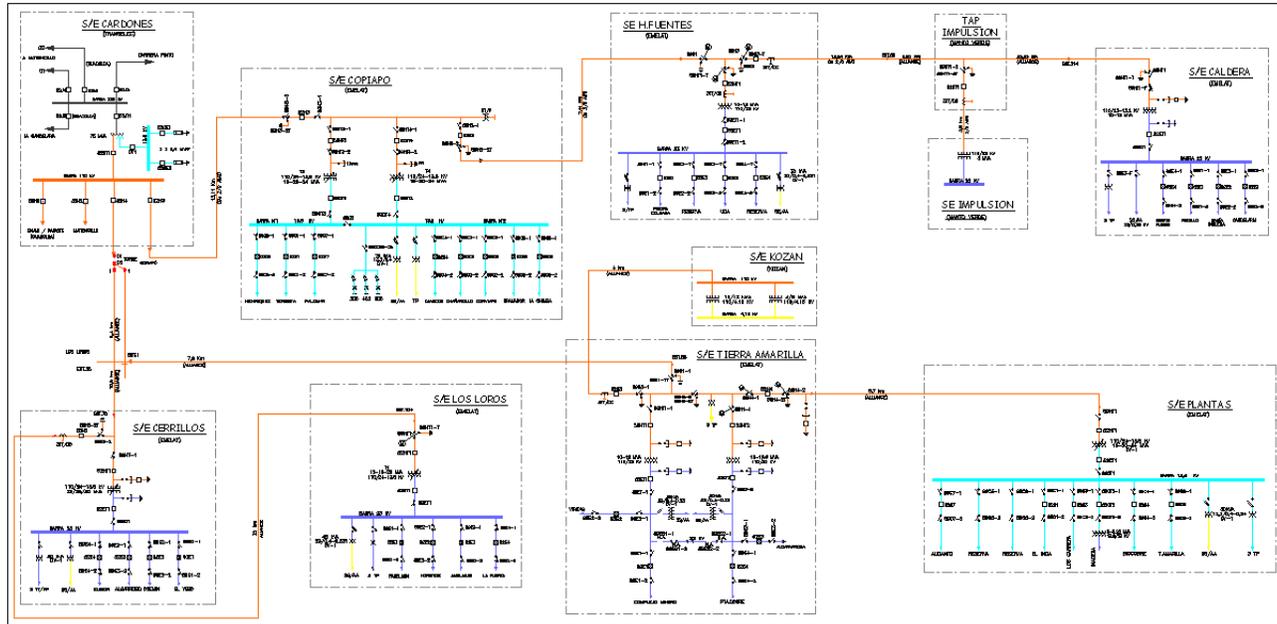
Diagrama Sistema Transnet Copiapó

Falla Externa a instalaciones de Transnet produce la apertura del interruptor 52H3 de SE Cardones de propiedad de Transelec, con la consecuente pérdida de suministro en la línea de 110 kV Cardones – Copiapó (Ver Anexo N°1).
