Estudio para análisis de falla EAF 403/2016

"Falla en línea 110 kV Diego de Almagro - El Salado"

Fecha de Emisión: 26-12-2016

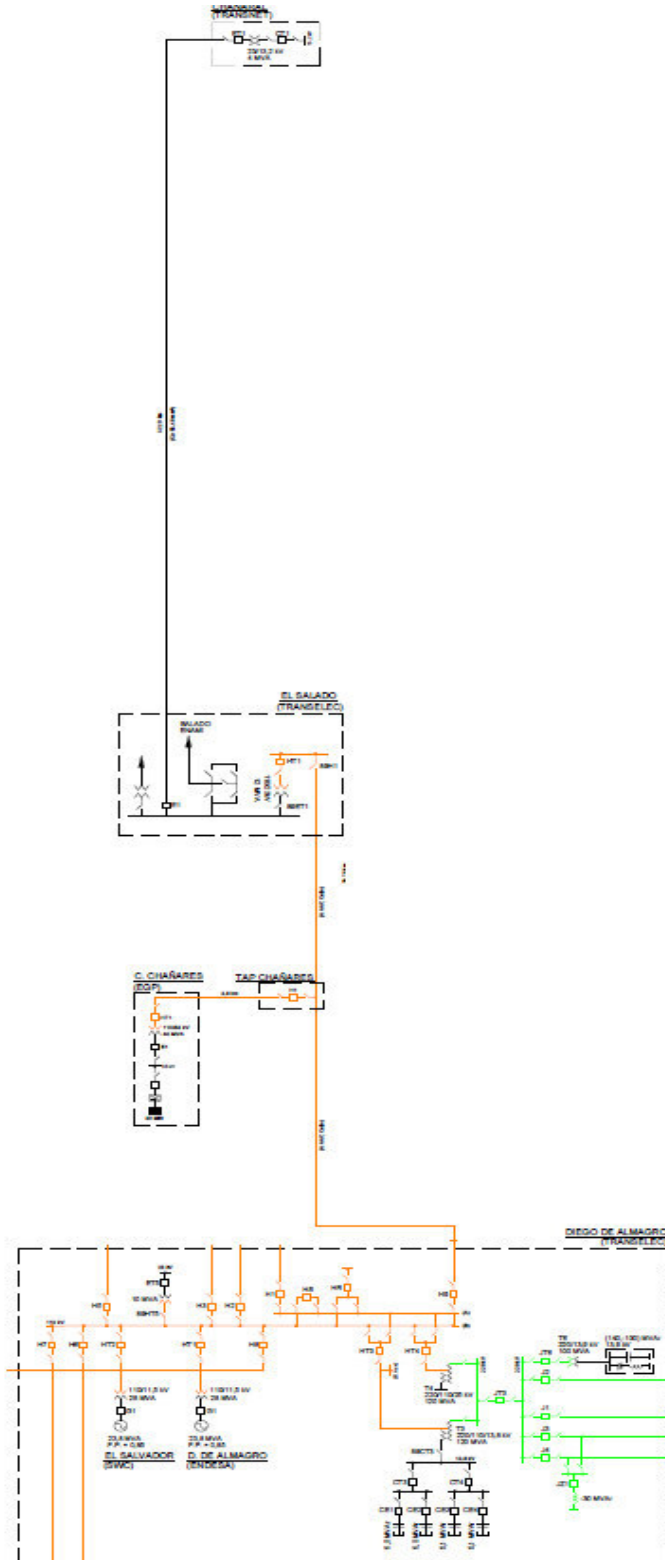
Figura 1: Diagrama Unilineal de las instalaciones involucradas en la falla.

De acuerdo a lo informado por la empresa Transelec S.A., la desconexión forzada de la línea 110kV Diego de Almagro - El Salado se produjo por la apertura del interruptor 52H9 de S/E Diego de Almagro debido a una falla ocasionada por contacto de ave con conductor.
