## Estudio para análisis de falla EAF 286/2021

“Desconexión forzada de línea 110 kV Diego de Almagro - El Salvador - Potrerillos N°2”

Fecha de Emisión: 20-10-2021

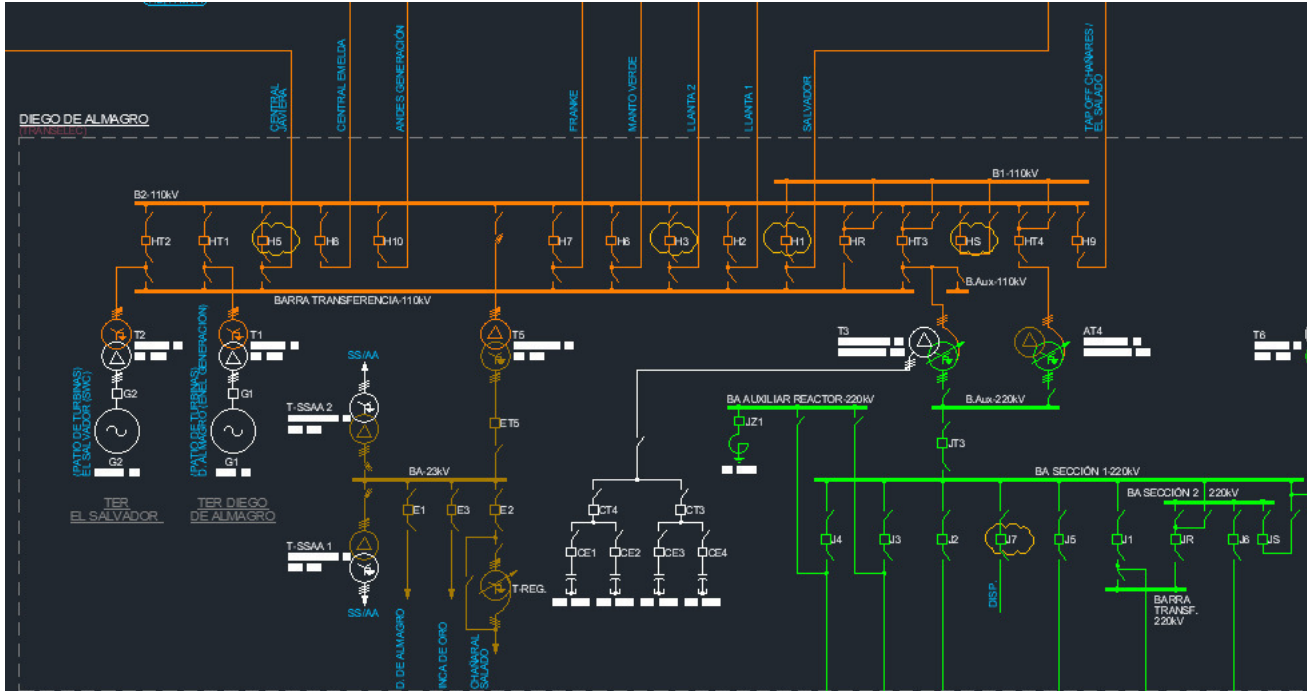
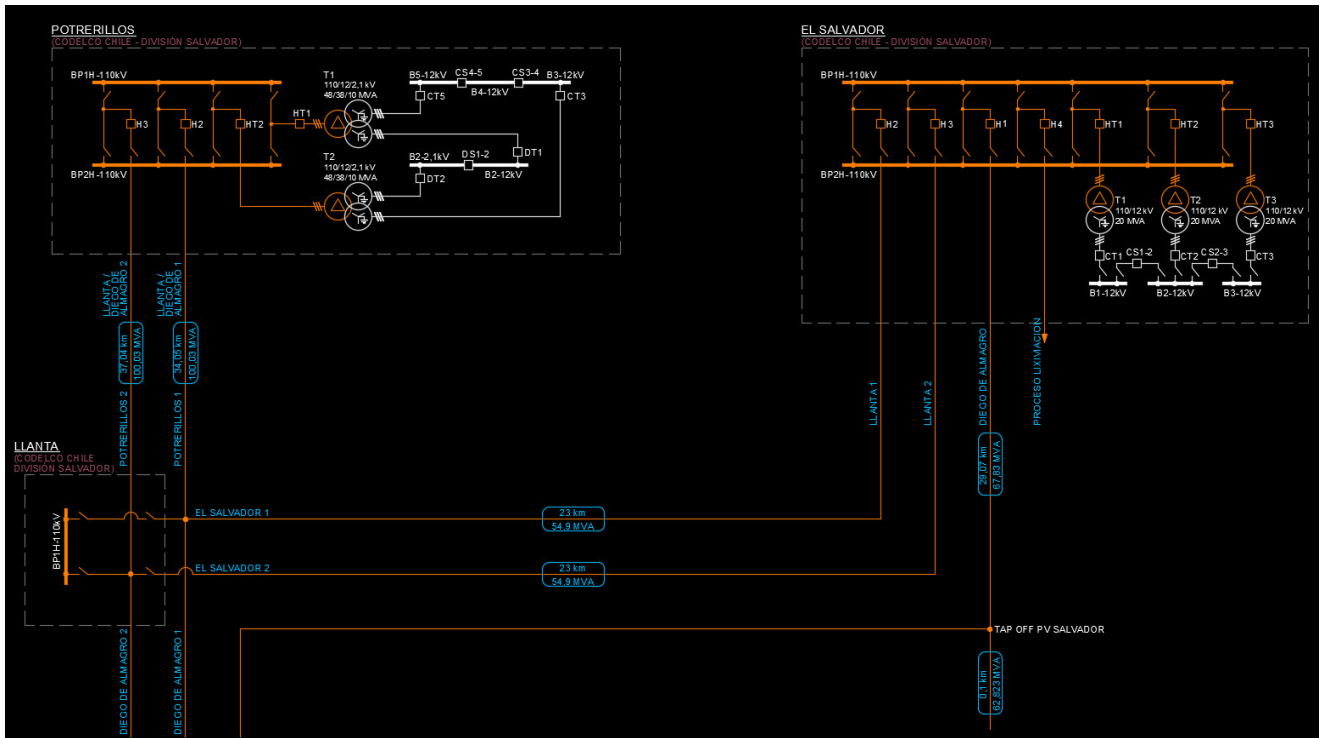
# Diagrama simplificado de las instalaciones previo a la falla

Las instalaciones de transmisión de propiedad de Codelco División Salvador son alimentadas a través de los paños H1, H2 y H3 de S/E Diego de Almagro, correspondientes a las líneas 110 kV Diego de Almagro - PV Salvador - Salvador y 2x110 kV Diego de Almagro - Salvador - Potrerillos. Debido a que Codelco División Salvador no entregó su Informe de Falla de 5 días, se desconoce la topología de las líneas mencionadas y de las SS/EE Salvador, Llanta y Potrerillos al momento de la falla.
