Estudio para análisis de falla EAF 211/2023

“Falla en la línea 110 kV Cardones - Refugio”

Fecha de Emisión: 02-06-2023

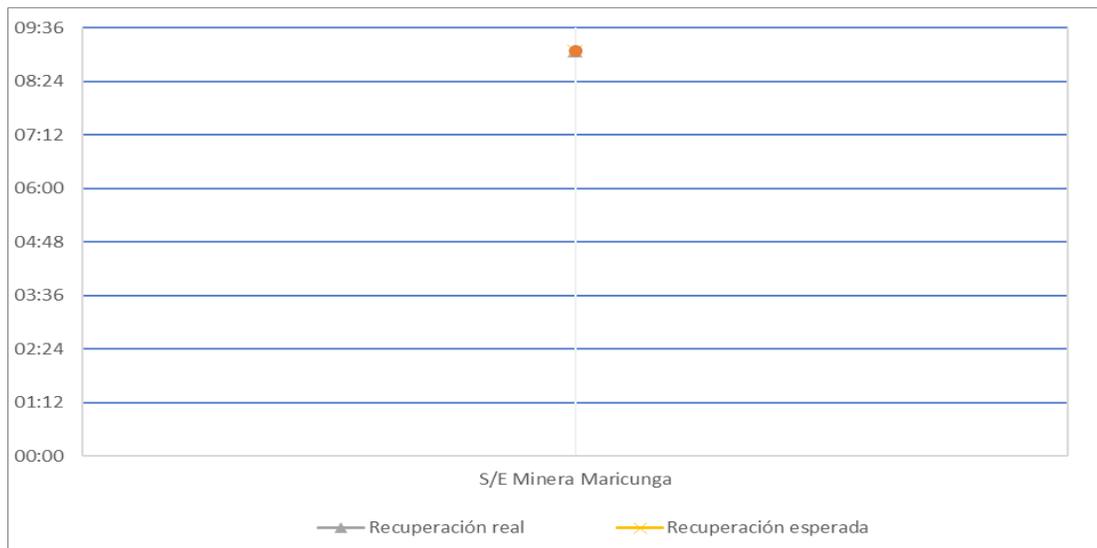
- Las horas y los montos señalados corresponden a lo informado por la empresa Compañía Minera Maricunga.
- Curva de recuperación esperada v/s recuperación real.

No se aprecian diferencias entre los horarios de recuperación real respecto de los horarios de disponibilidad de la barra primaria para recuperar los consumos afectados.
