Estudio para análisis de falla EAF 270/2023

"Falla en línea 110 kV Las Luces - Taltal"

Fecha de Emisión: 13-07-2023

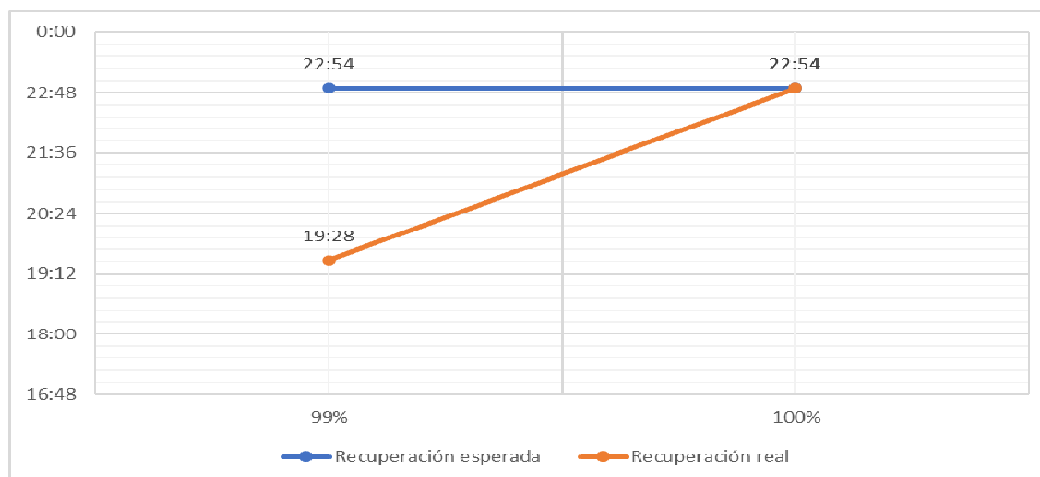
- Curva de recuperación esperada v/s recuperación real.

Aproximadamente el 99.3% de los consumos se recuperó en forma previa al horario de disponibilidad de la barra primaria respectiva, a través de generación local.
