Estudio para análisis de falla EAF 504/2023

"Falla en línea 66 kV Tap Off Llanos - Aguas Blancas"

Fecha de Emisión: 11-12-2023

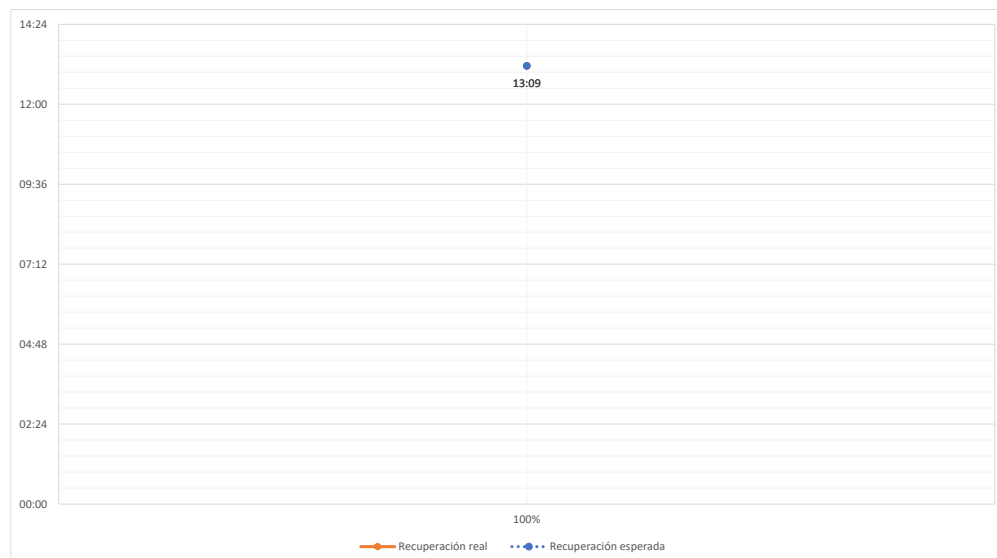
- Curva de recuperación esperada v/s recuperación real.

No se observan diferencias entre el horario de recuperación real respecto del horario de disponibilidad de las barras primarias respectivas para recuperar los consumos afectados.

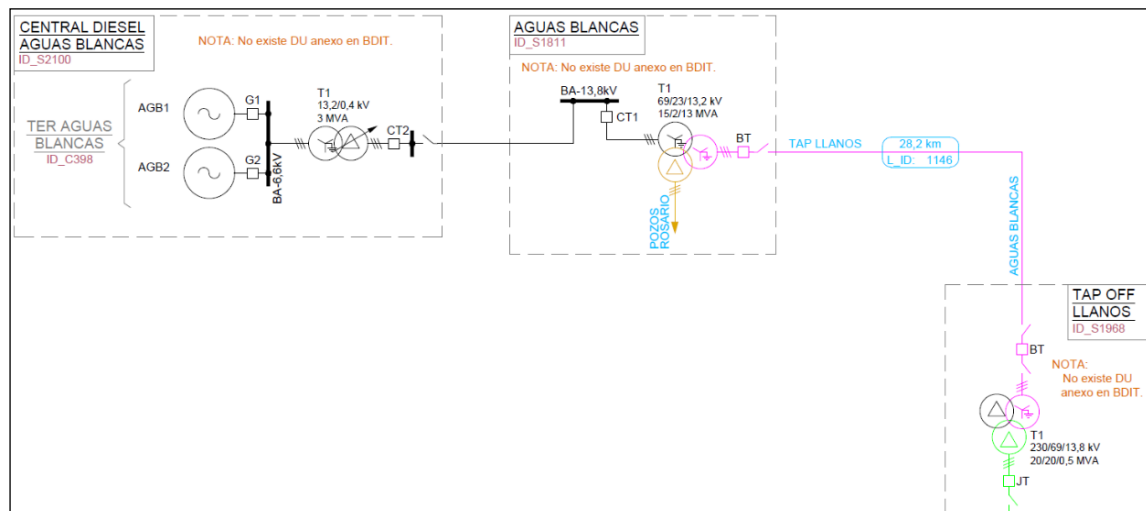
Diagrama simplificado de las instalaciones previo a la falla
