Estudio para análisis de falla EAF 022/2015

"Falla en la línea 220 kV Mampil - Rucué "

Fecha de Emisión : 10-02-2015

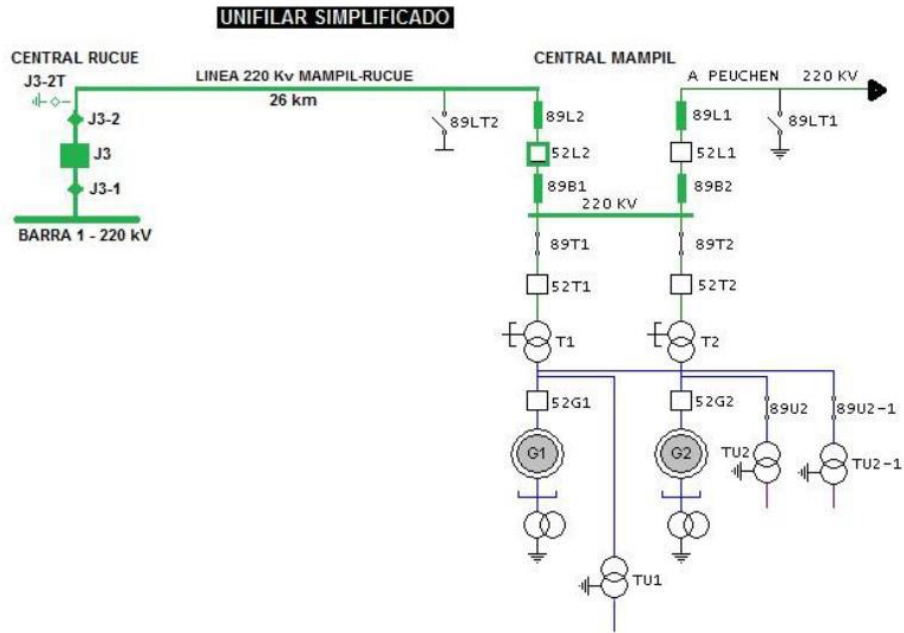
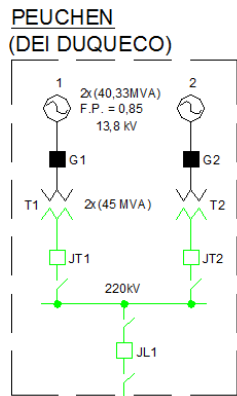
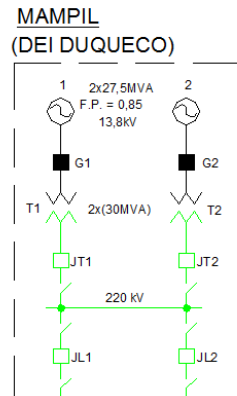
Diagrama simplificado de las instalaciones previo a la falla

10.5 km
(ACSR FLAMINGO)

26 km
(ACSR FLAMINGO)

"La falla se debió a la desconexión de la línea de 220kV Mampil-Rucúe debido a la operación de la protección de distancia 21L2, provocando la apertura de la línea 220 kV Mampil - Rucue. Como resultado de lo anterior, la función de protección de bajo voltaje de la protección de respaldo de la línea, 67L2/27L2, se activa y envía la señal de disparo al interruptor 52L2 en S/E Mampil.

"La falla se debió a la desconexión de la línea de 220kV Mampil-Rucúe debido a la operación de la protección 21L2, lo anterior provoca la desenergización de la barra de 220 kV en Mampil, lo cual con lleva la apertura de la línea Mampil-Peuchén en ambos extremos debido a las protecciones de bajo voltaje 27B. Esta situación conlleva a la desconexión automática de la Unidad generadora N°1 de la Central Peuchén".
