Estudio para análisis de falla EAF 094/2016

"Falla en la línea 66 kV Aihuapi - Los Negros"

Fecha de Emisión: 20-04-2016

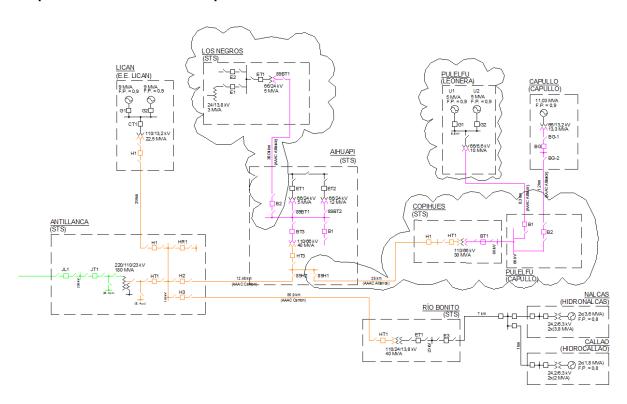
Diagrama simplificado de las instalaciones previo a la falla

Estado y configuración previo a la falla
