Estudio para análisis de falla EAF 258/2014

"Apertura intempestiva del 52CT1 de SE Puerto Varas"

Fecha de Emisión : 13-11-2014

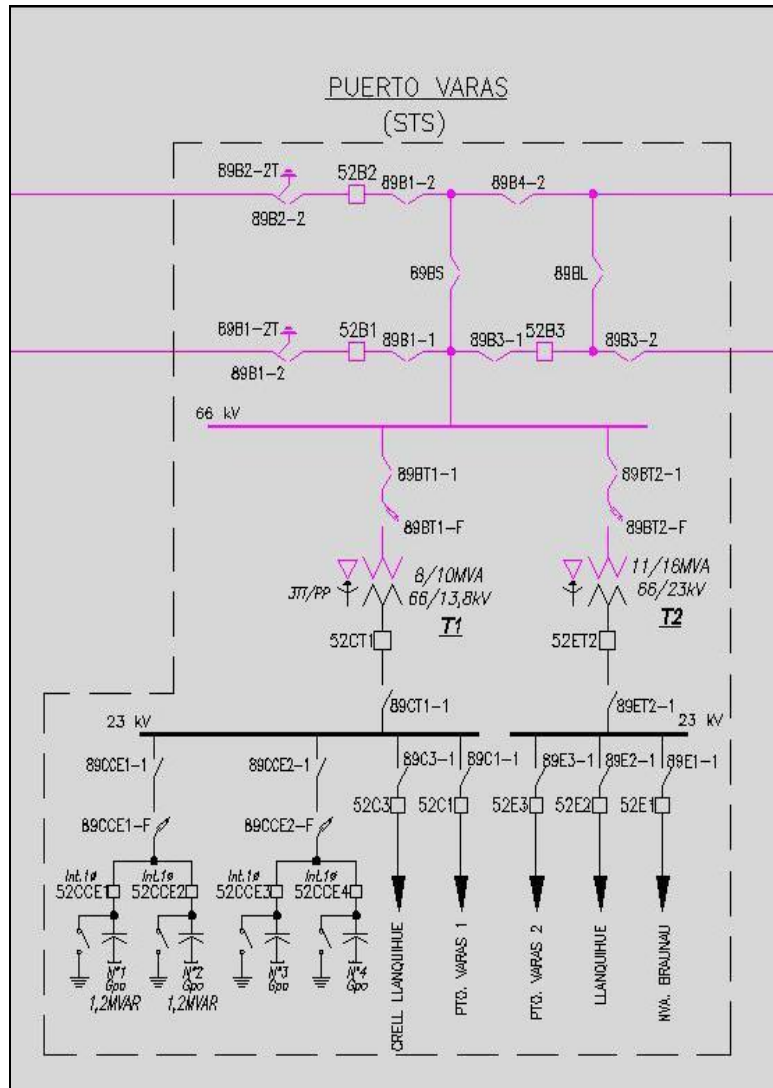
Diagrama simplificado de las instalaciones previo a la falla

- A las 02:59 hrs se recibe alarma vía Scada de interrupción en S/E Puerto Varas, apertura de interruptor 52CT1.
- A las 03:03 hrs se procede a la lectura de protecciones vía remota y se envía personal a la S/E.
- A las 03:53 hrs personal en terreno informa que se encuentra falla en desconectador fusible fase 3 del banco de condensadores. La falla se produce por la no operación del bastón fusible 89CCE1-F del BBCC N° 1 y 2, producto de la contaminación causando la falla y la operación del interruptor 52CT1 asociado al general de la barra N°1 de 13.8 kV.
- A las 04:15 hrs se realizan maniobras para aislar las etapas de los bancos de condensadores.
- A partir de las 13:05 hrs se inician las maniobras de normalización para el ingreso de los bancos de condensadores en S/E Puerto Varas, los cuales quedan en servicio a partir de las 13:10 horas.

De acuerdo con lo informado por STS S.A., se produce la desconexión forzada de la barra N°1 13.8 kV de S/E Puerto Varas a causa de una falla ocurrida en el desconectador fusible (fase 3) asociado a los bancos de condensadores 13.8 kV N°1 y N°2 en S/E Puerto Varas.
