Estudio para análisis de falla EAF 267/2021

"Falla en la línea 66 kV Victoria - Traiguén"

Fecha de Emisión: 04-10-2021

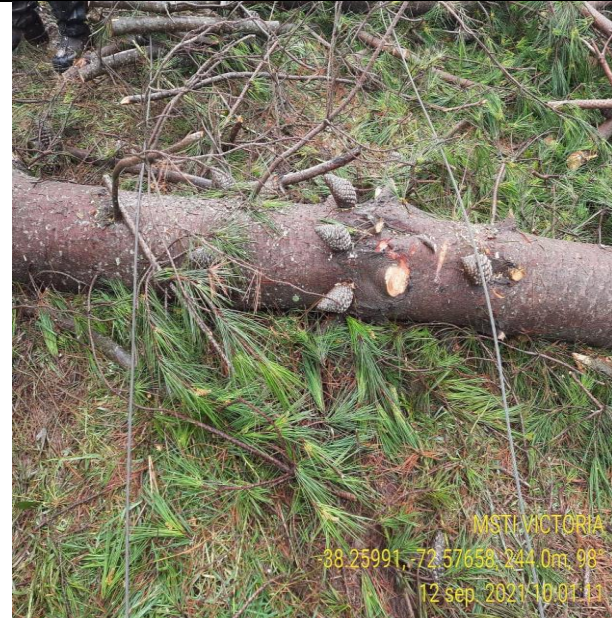
FASES CORTADAS

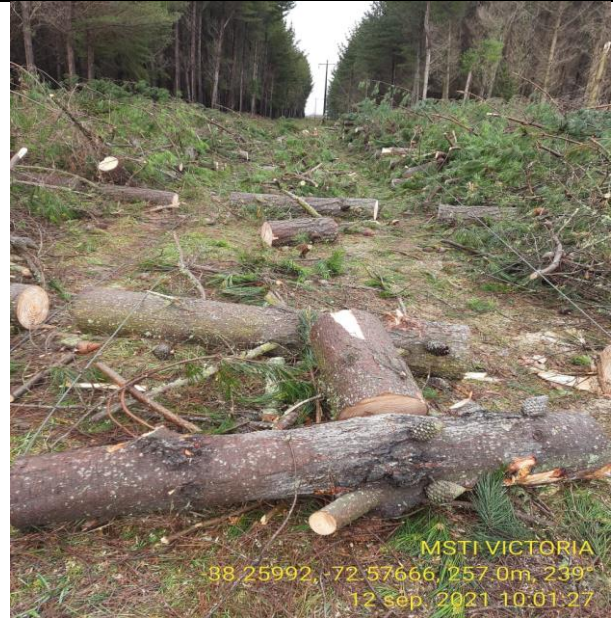
LIBERACIÓN DE CONDUCTORES

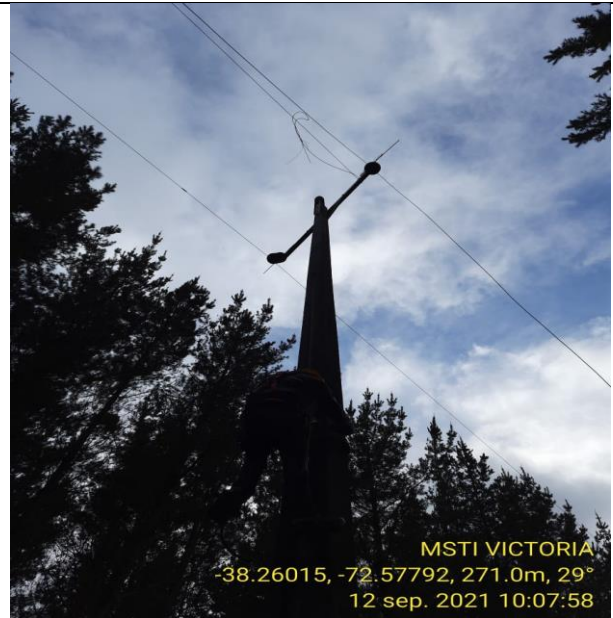
FASE CENTRAL CORTADA Y LATERAL RETENIDA

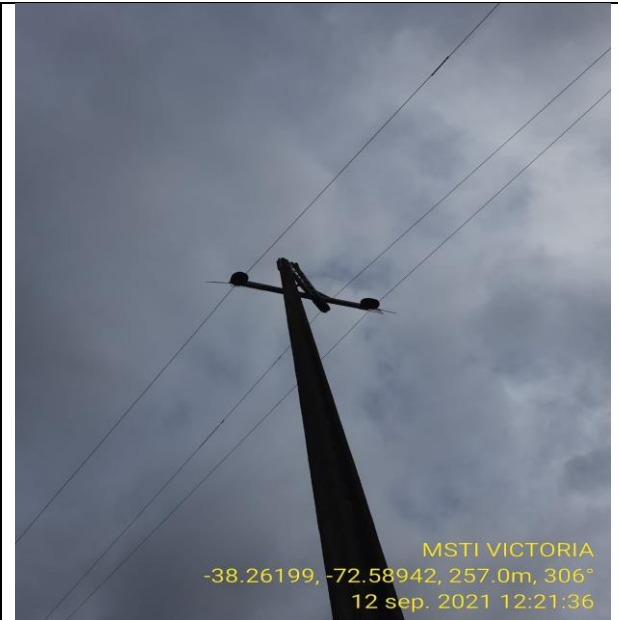
EXTENSION DAÑADA

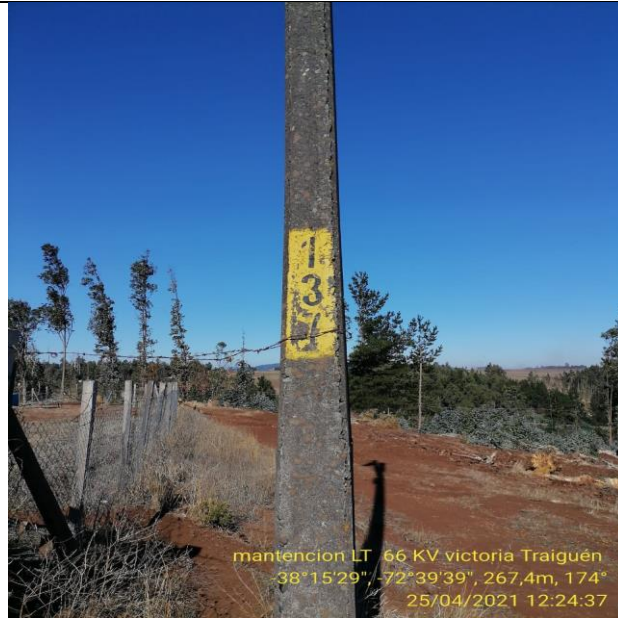
ESTRUCTURA N° 137

SIN HALLAZGO, REALIZADO POR TERCEROS

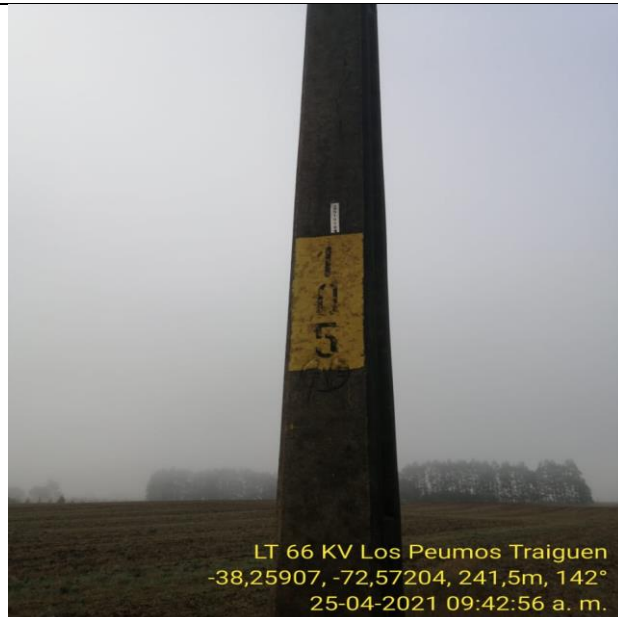
ESTRUCTURA N° 105

- Se realiza reunión Previa de Seguridad en el Trabajo
- Se procede a verificar Corte de conductores en fase Central y Fase Lateral, además de daños en extensión de Est 111, Est 105 y en Est 109 Line Post Desaplomados

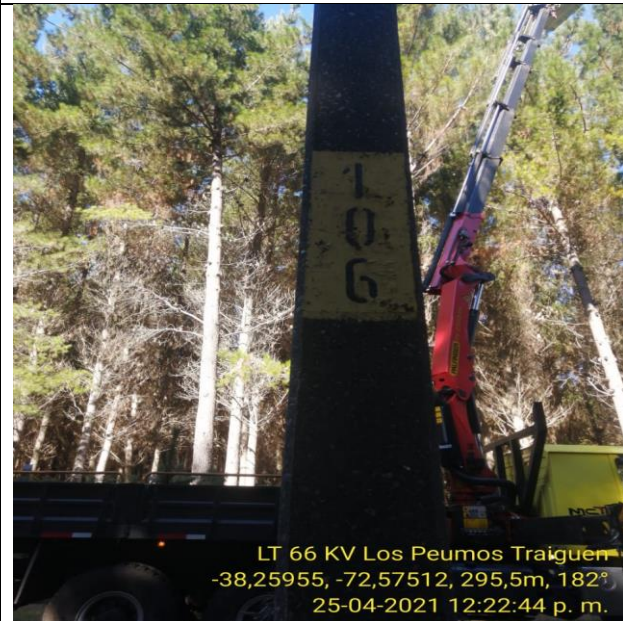
ESTRUCTURA N° 106

- Previa coordinación con supervisor de C.G.E. y autorización a personal de MSTI, se ingresa a Línea de Alta Tensión Victoria – Traiguén.
- Se procede a verificar la condición de falla en Estructura n° 106

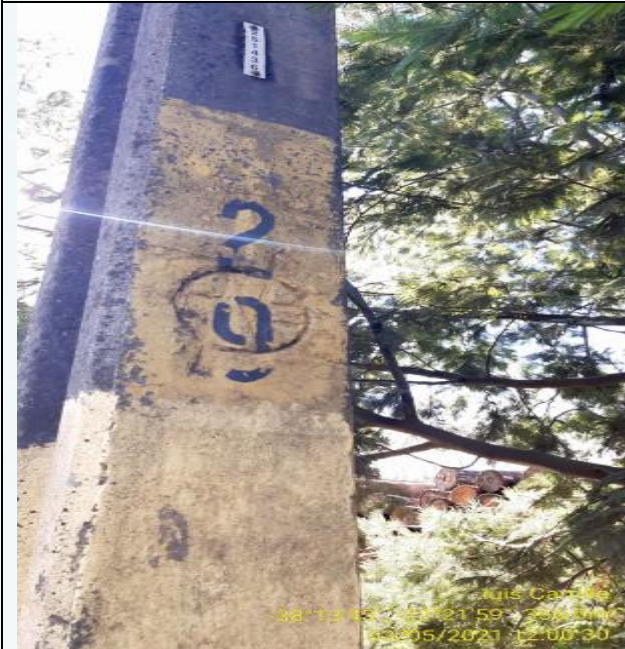
ESTRUCTURA N°29

ANTES (VANO VISTA E29 HACIA E28)

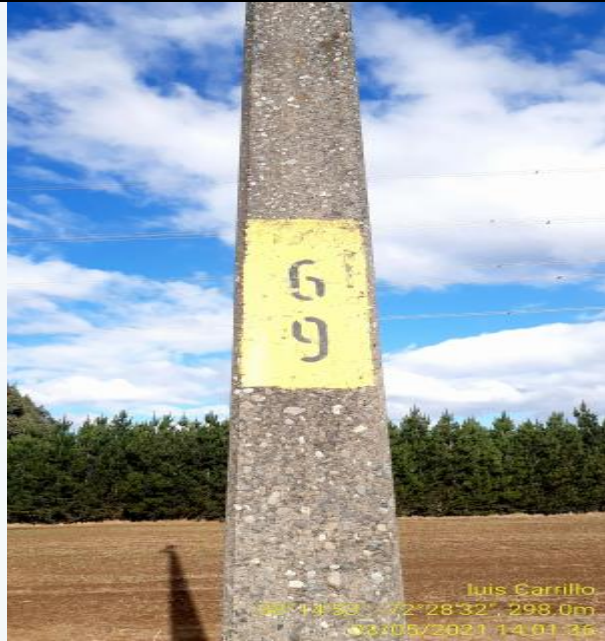
ESTRUCTURA N°69

ANTES (VANO VISTA E69 HACIA E68)

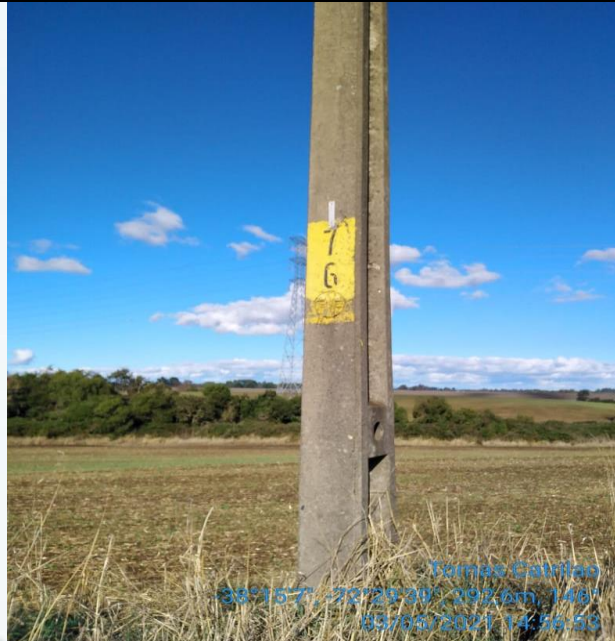
ESTRUCTURA N°76

ANTES (VANO VISTA E76 HACIA E75)

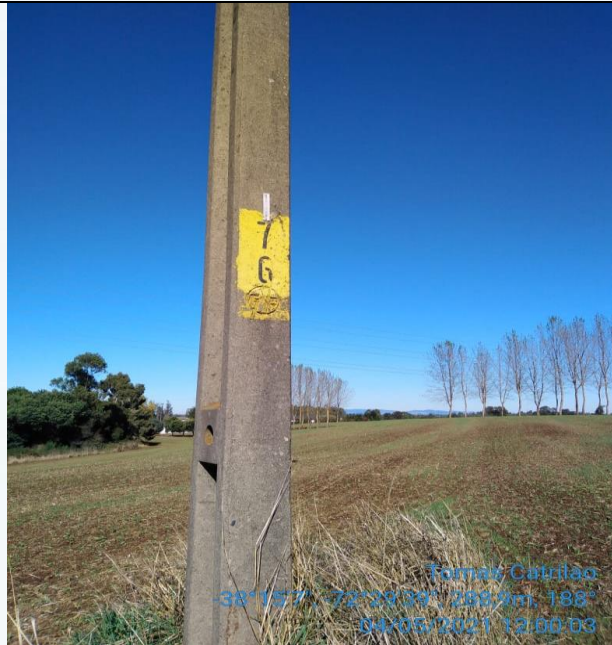
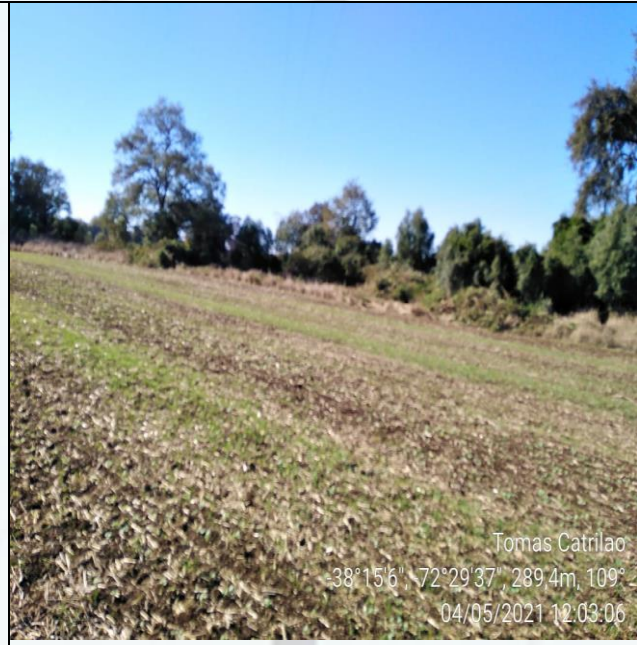
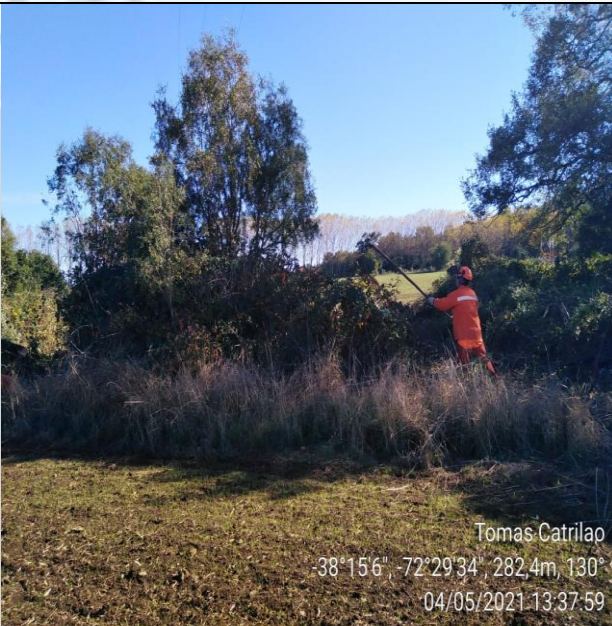
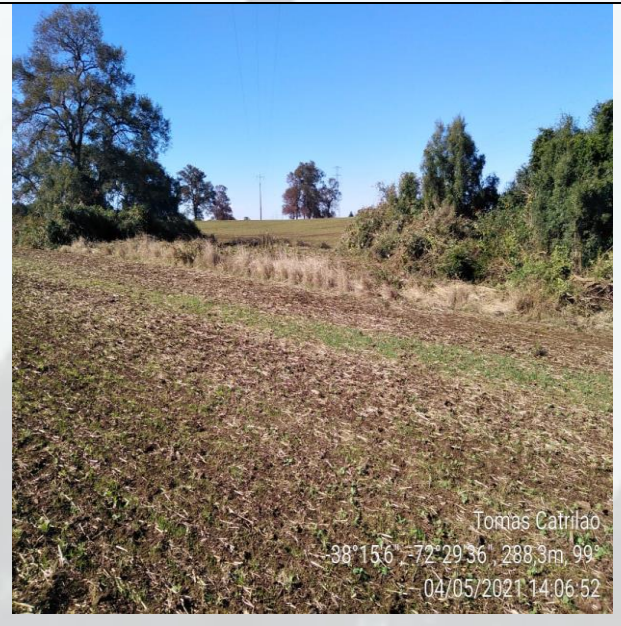
ESTRUCTURA N°76

ANTES (VANO VISTA E76 HACIA E75)

DURANTE

DESPUÉS

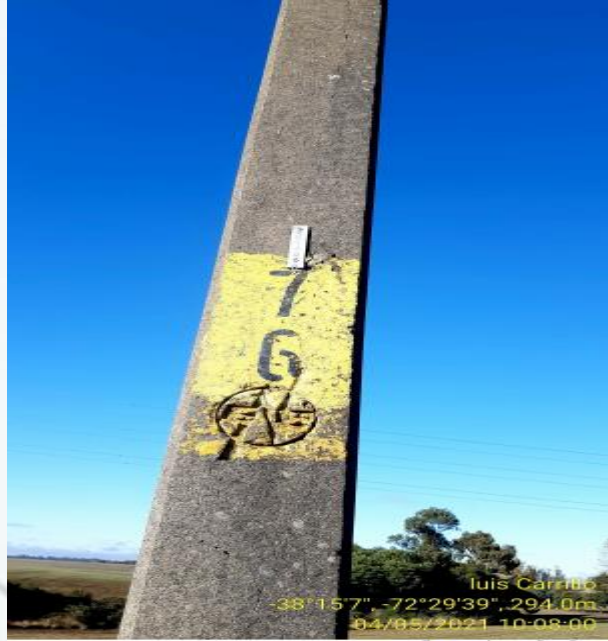
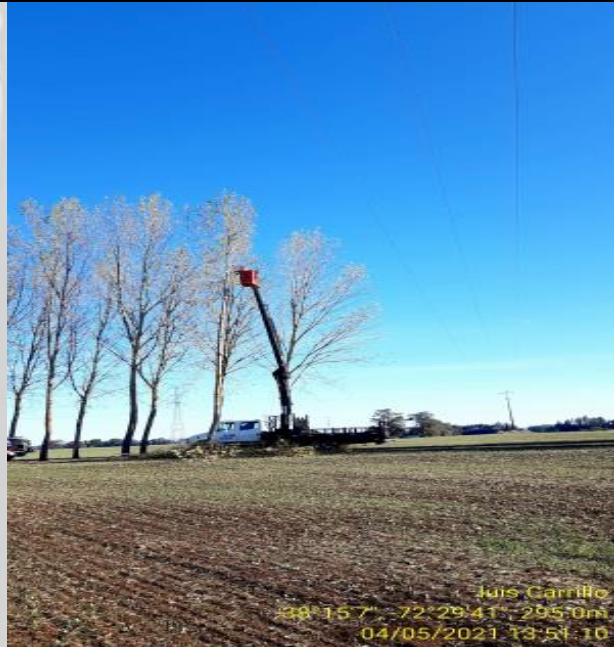
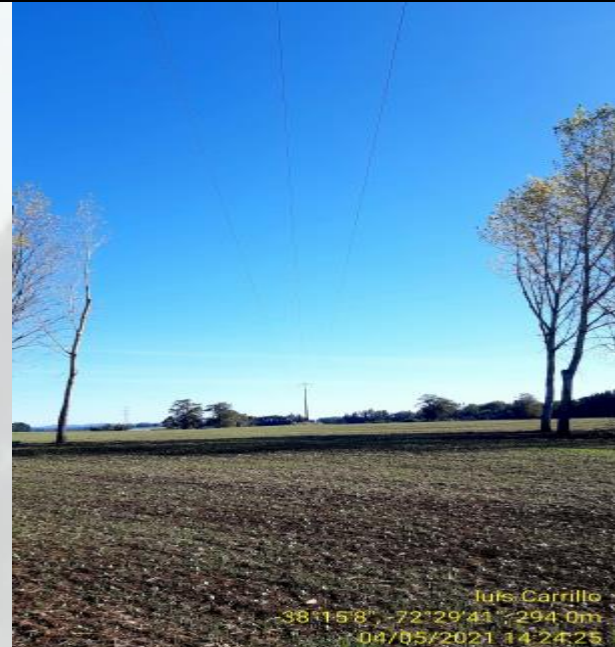
ESTRUCTURA N°76

ANTES (VANO VISTA E76 HACIA E77)

DURANTE

DESPUÉS

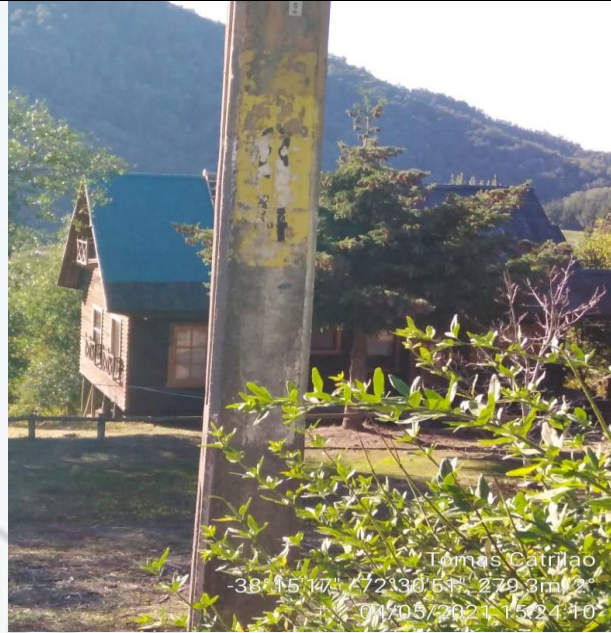
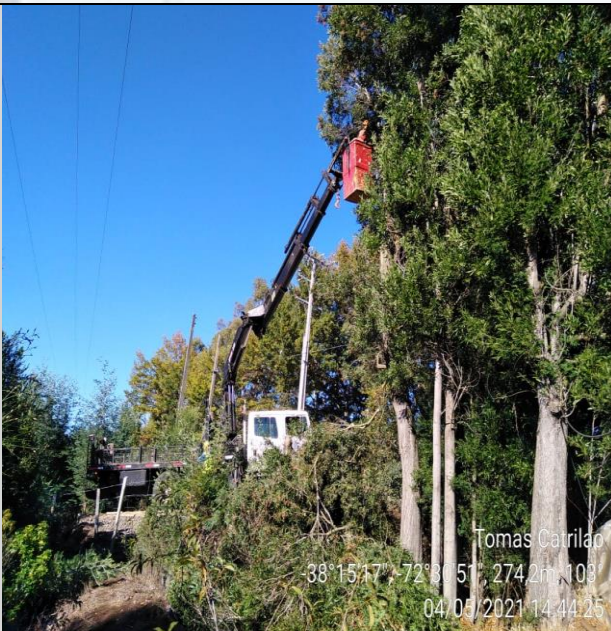
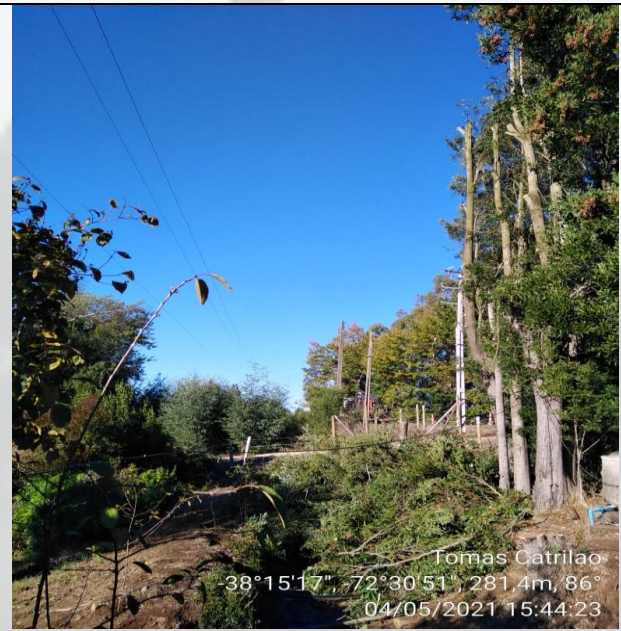
ESTRUCTURA N°84

ANTES (VANO VISTA E84 HACIA E85)

DURANTE

DESPUÉS

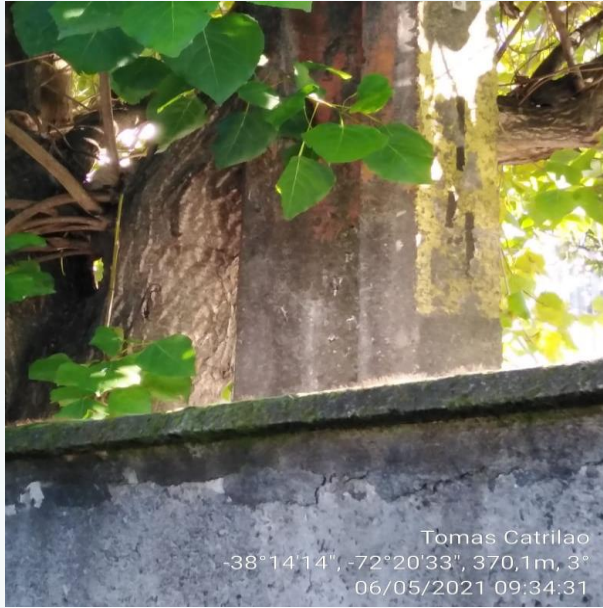
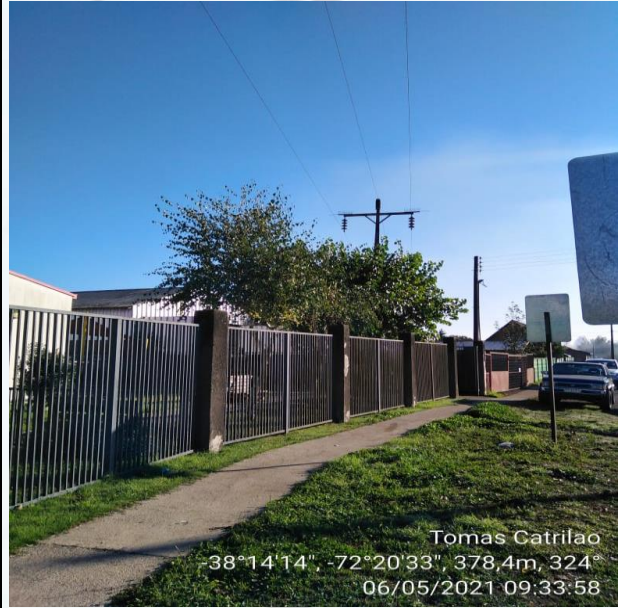
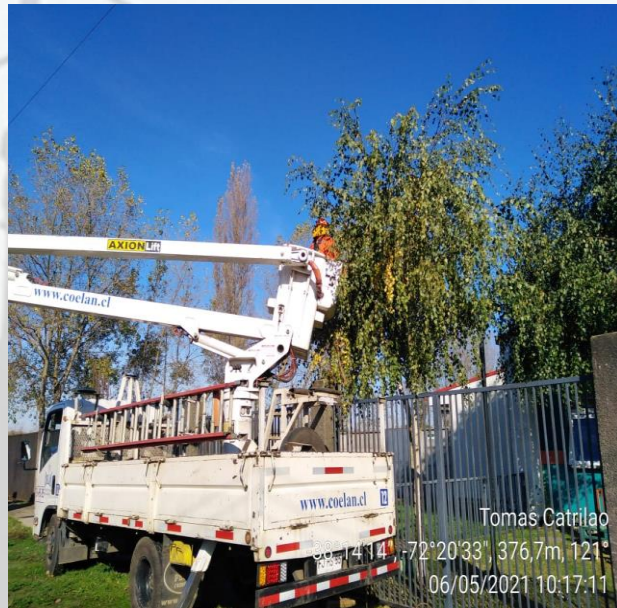
ESTRUCTURA N°14

ANTES (VANO VISTA E13 HACIA E14)

DURANTE

DESPUÉS

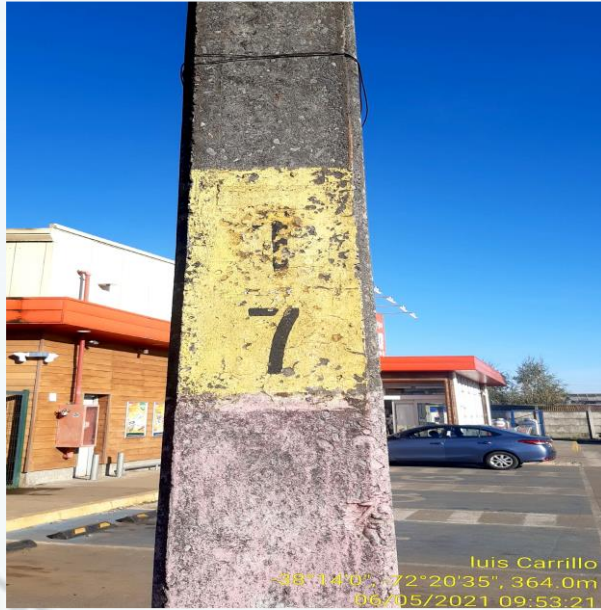
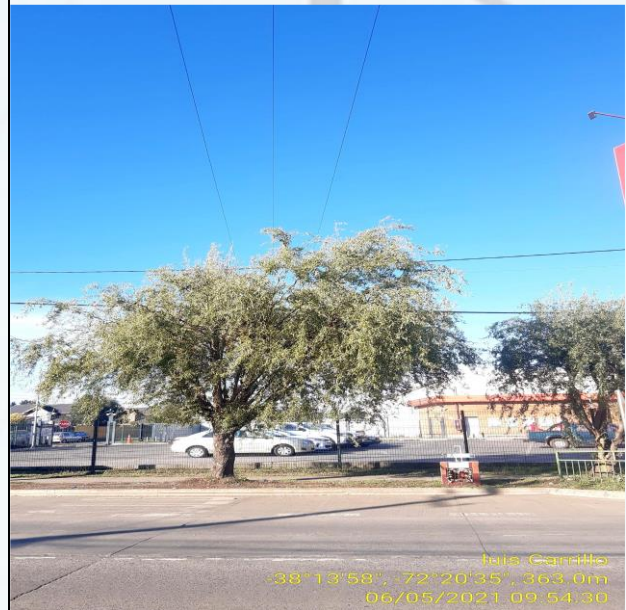
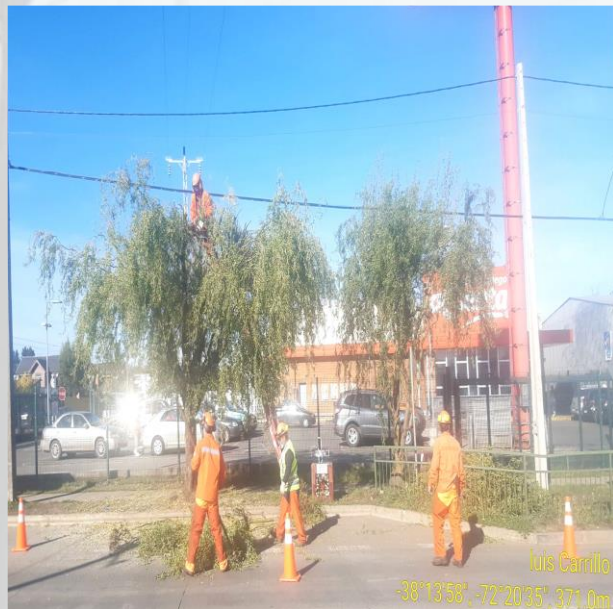
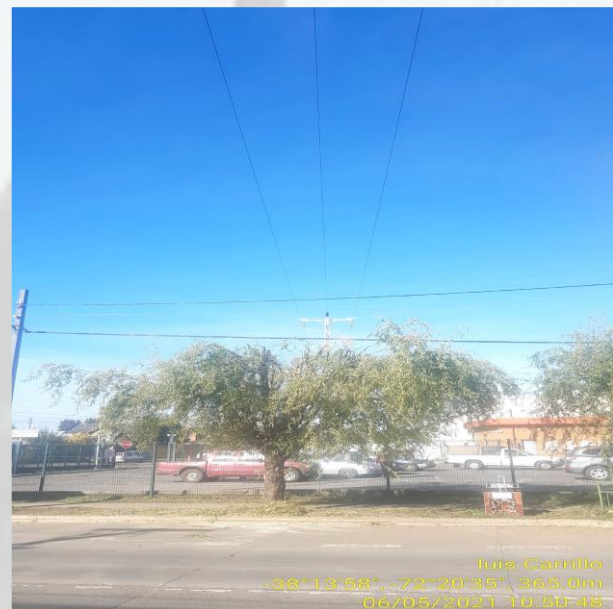
ESTRUCTURA N°17

ANTES (VANO VISTA E16 HACIA E17)

DURANTE

DESPUÉS

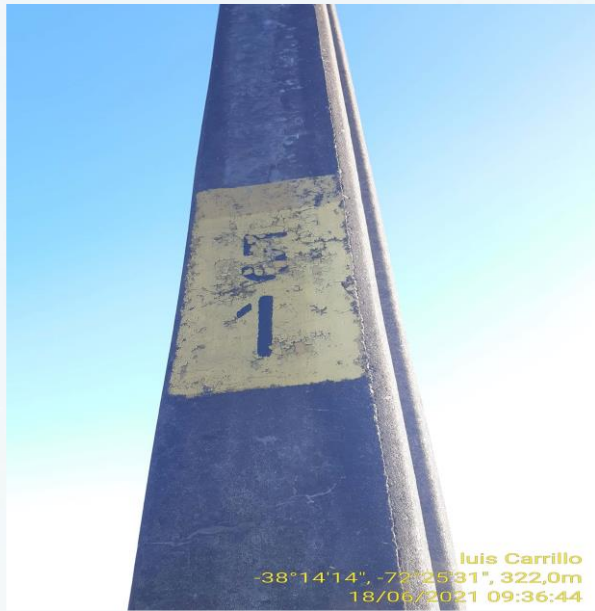
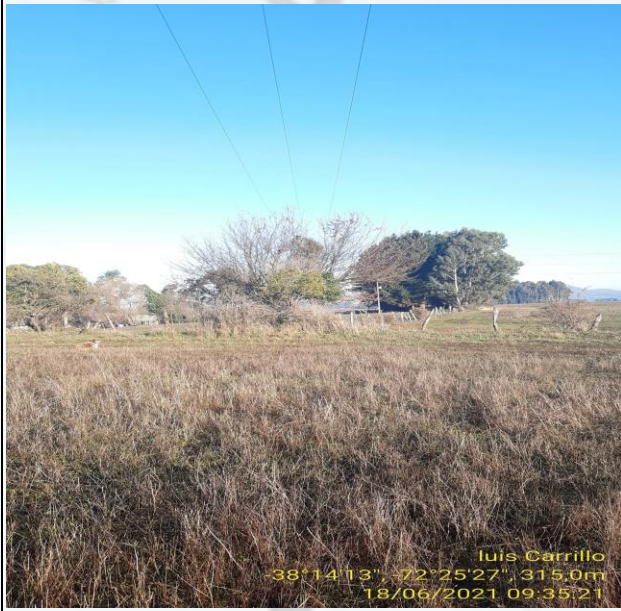
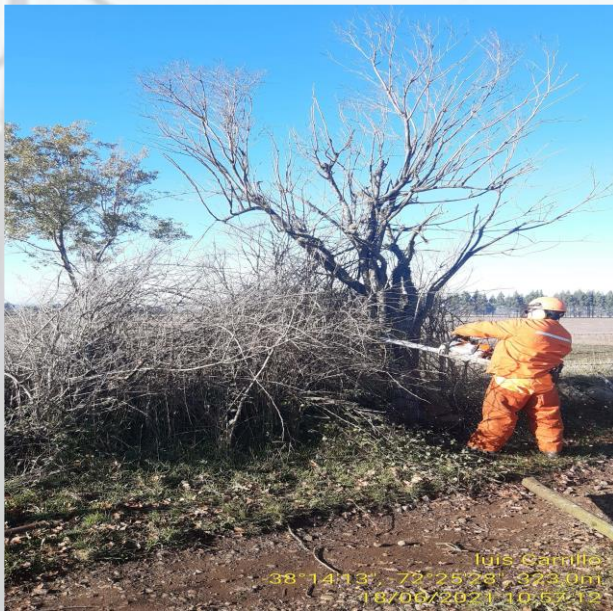
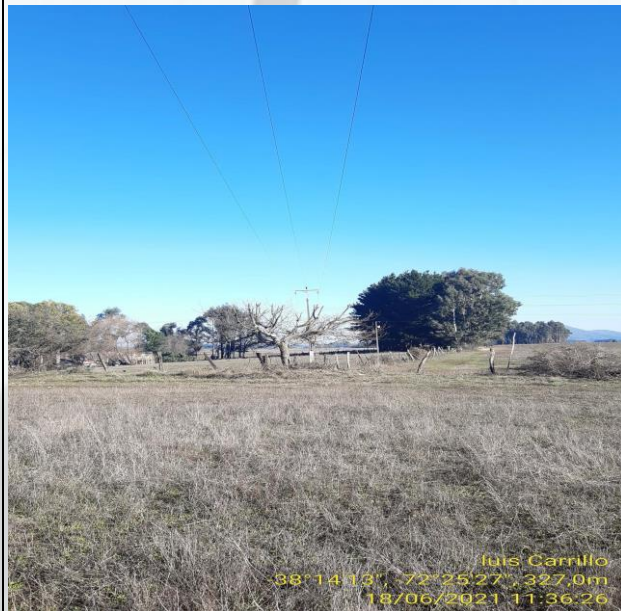
ESTRUCTURA N°51

ANTES (VANO VISTA E50 HACIA E51)

DURANTE

DESPUÉS

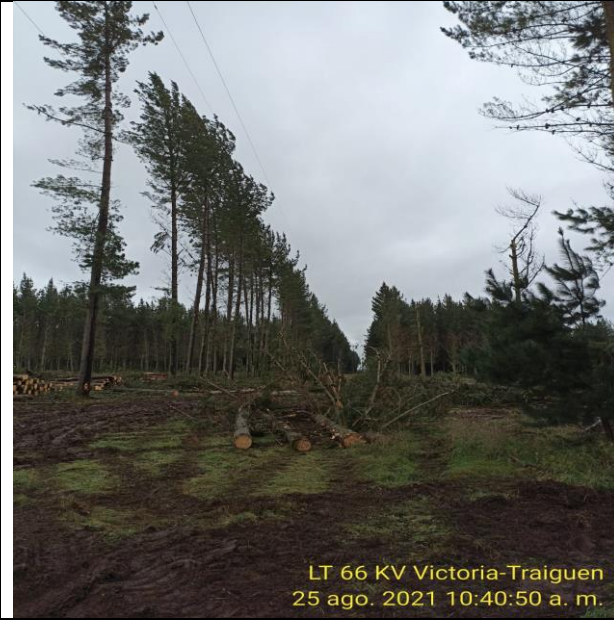
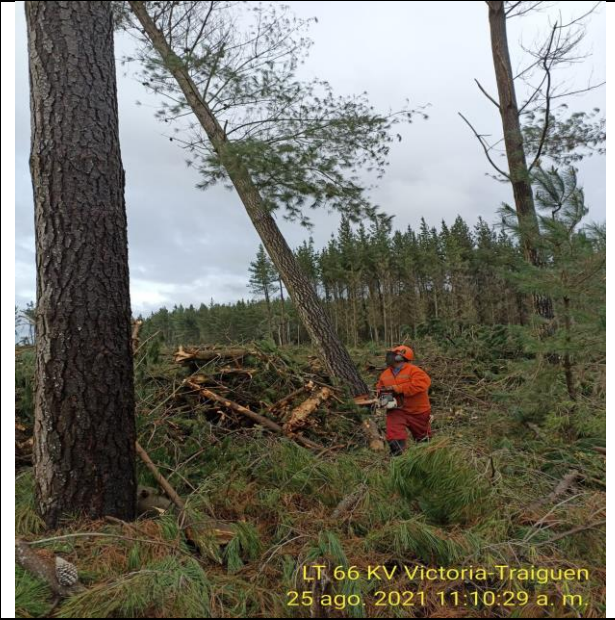
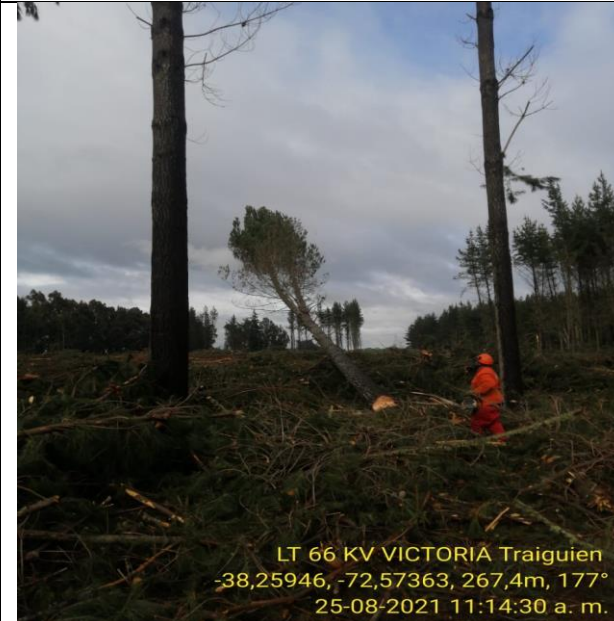
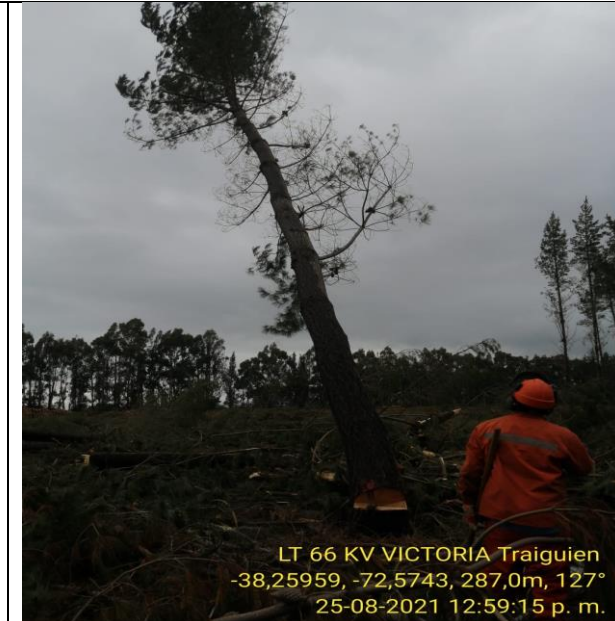
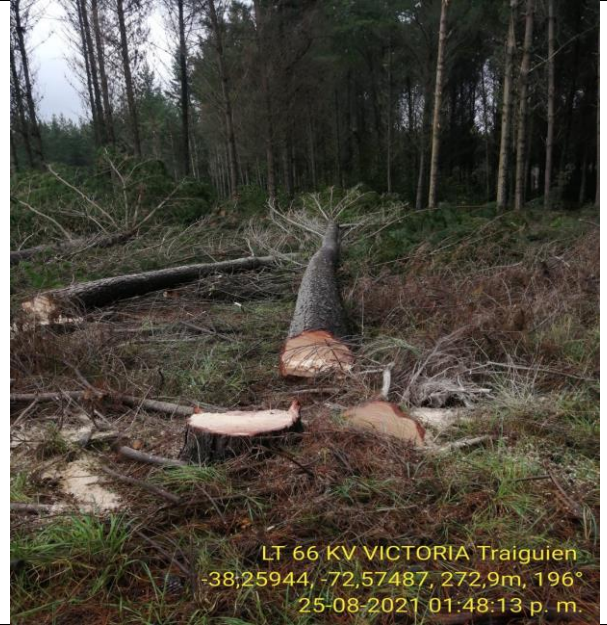
ANTES (VISTA E104 A E105)

TALA DE PINOS

DURANTE / TALA DE PINOS

DURANTE / APOYO CAMION PLUMA

DESPUÉS (VANO DESPEJADOS)

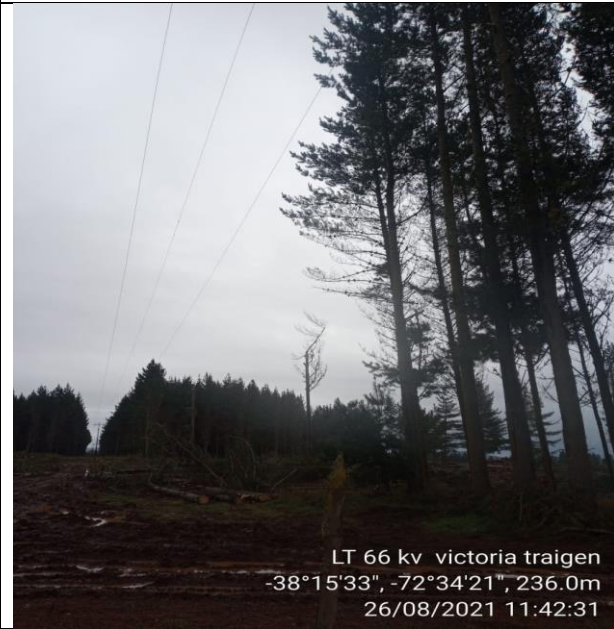
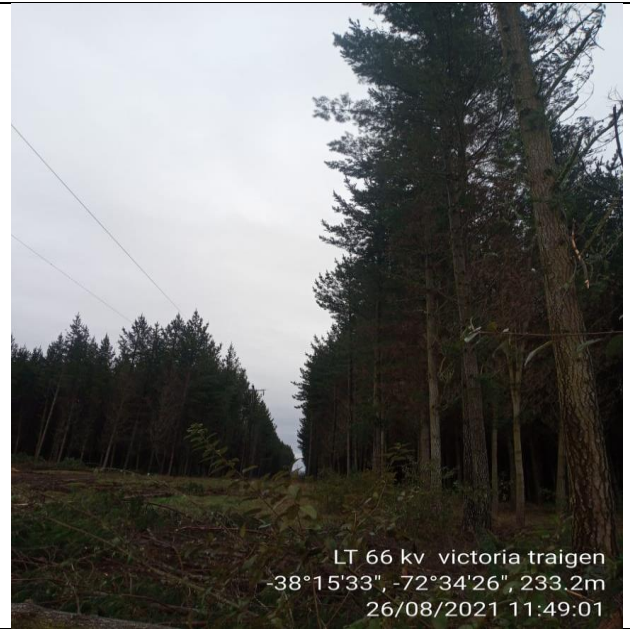
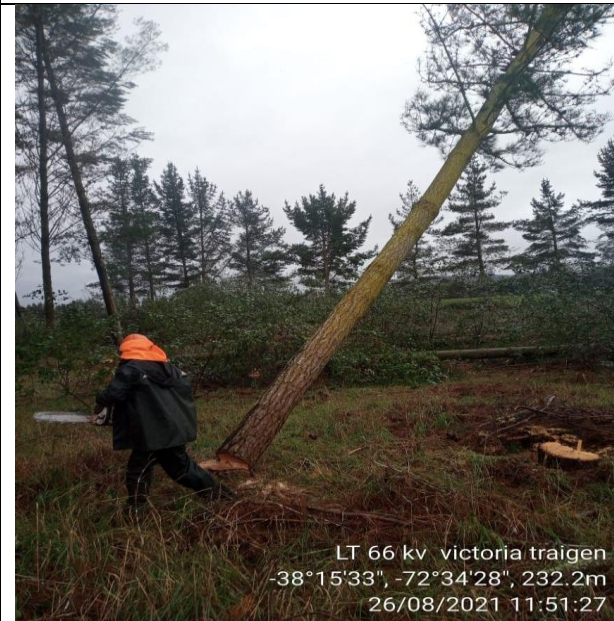
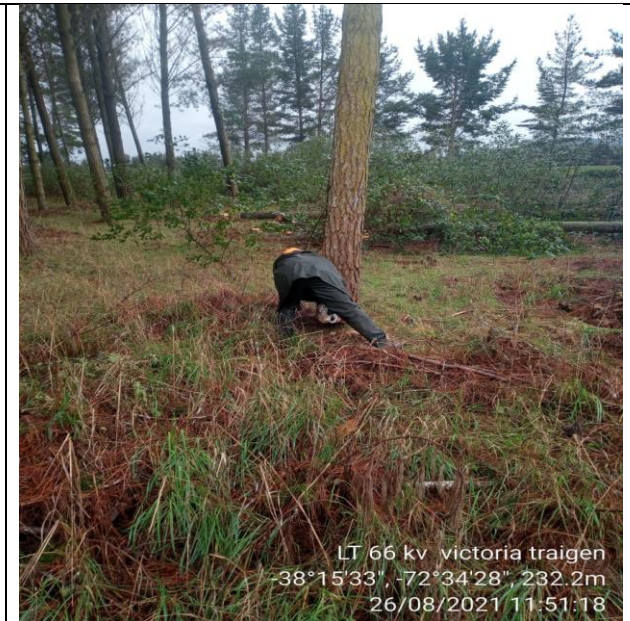
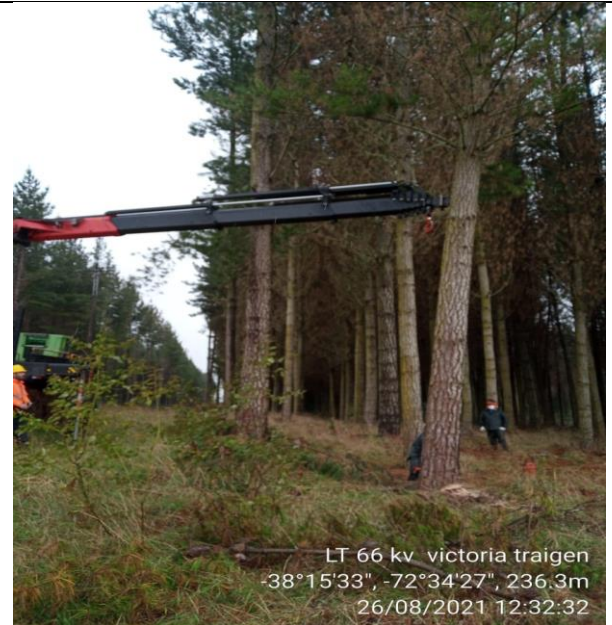
ANTES (VISTA E104 A E105)

DURANTE / TALA DE PINOS

DURANTE / APOYO CAMION PLUMA

DESPUÉS (VANO DESPEJADO)

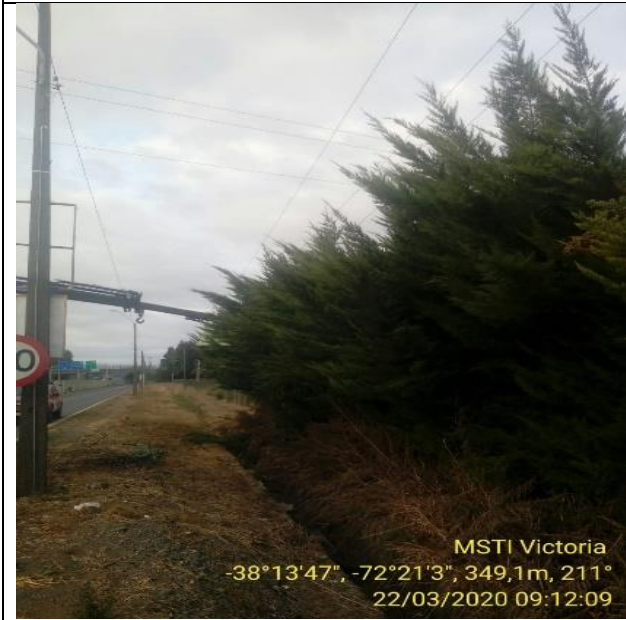
PODA ALTURA-ANTES

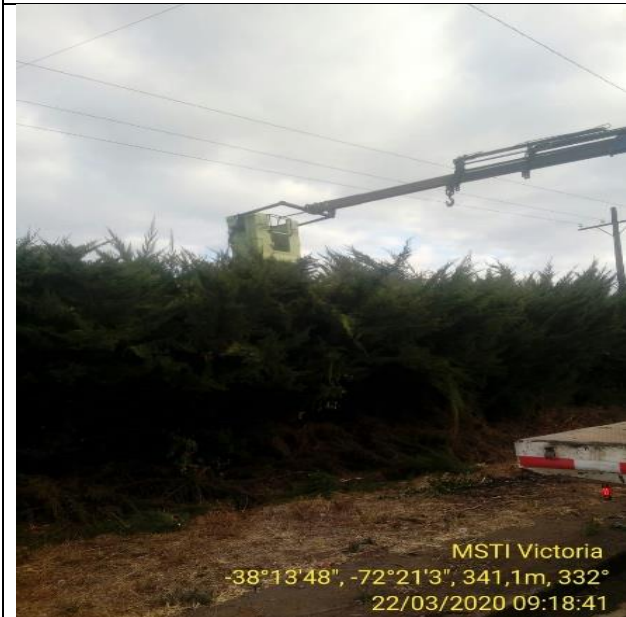
DURANTE-LADO CARRETERA 5 SUR

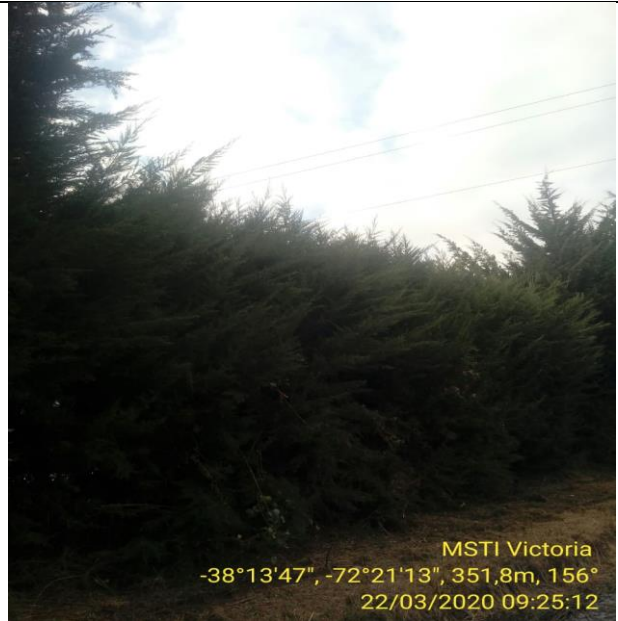
ANTES-EST 24, LADO CONDOMINIO

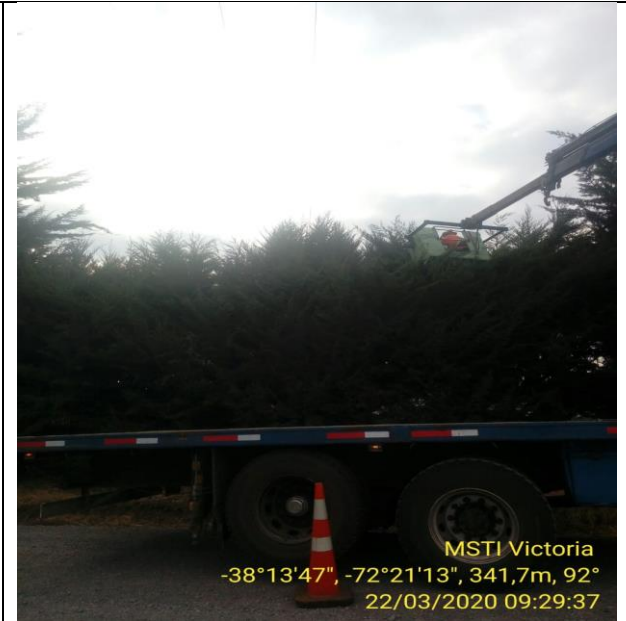
APOYO CAMION PLUMA

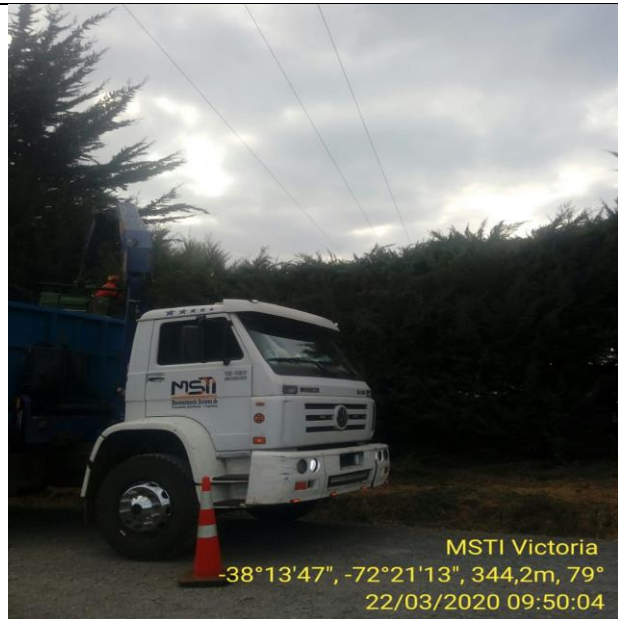
DURANTE
