## Estudio para análisis de falla EAF 296/2014

"Falla en línea 66 kV Santa Rosa - Alhué "

Fecha de Emisión : 30-12-2014

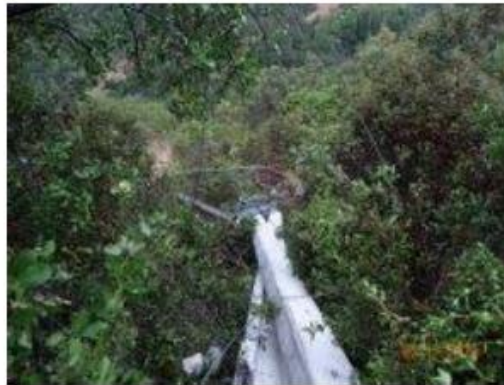
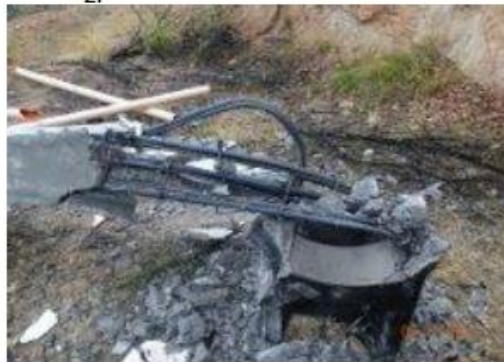
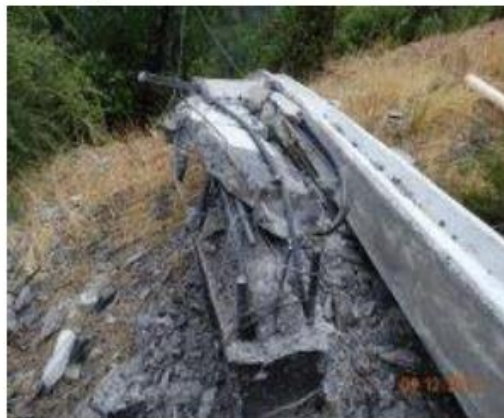
**FOTOS NROS 1,2 Y 3.-**

Panorámicas estructuras dañadas

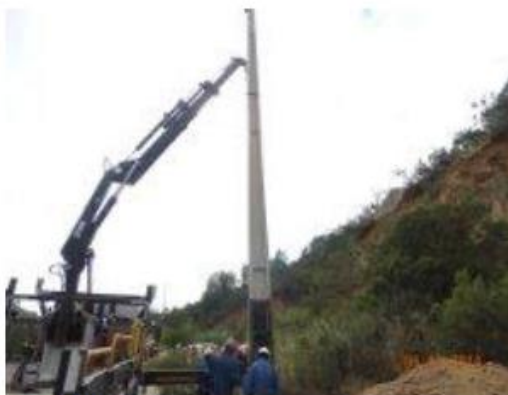
**FOTO NRO. 4 –**

Personal contratista efectúa reparaciones a las estructuras.

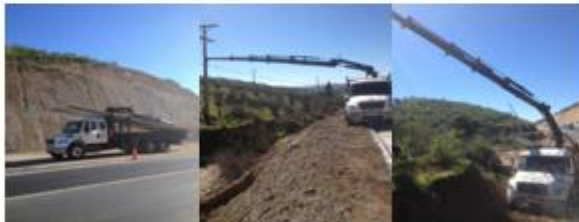
Emergencia Atendida por Cuadrilla pesada EMESEI, compuesta por: Jefe de Faena, 2 Lineros, Ayudante y ~~Grue~~ro. Trabajo ejecutado consistió en:

- i. Traslado de Postación de 16,5 mts desde SSEE Santa Rosa a Punto de Falla.
- ii. Instalación de Postación de 16,5 mts.
- iii. Armado de estructura de paso AT.
- iv. Instalación y Retiro de Tierras AT. Configuración de Zona.
- v. Templado de 600 mts de conductor Aluminio Alliance.

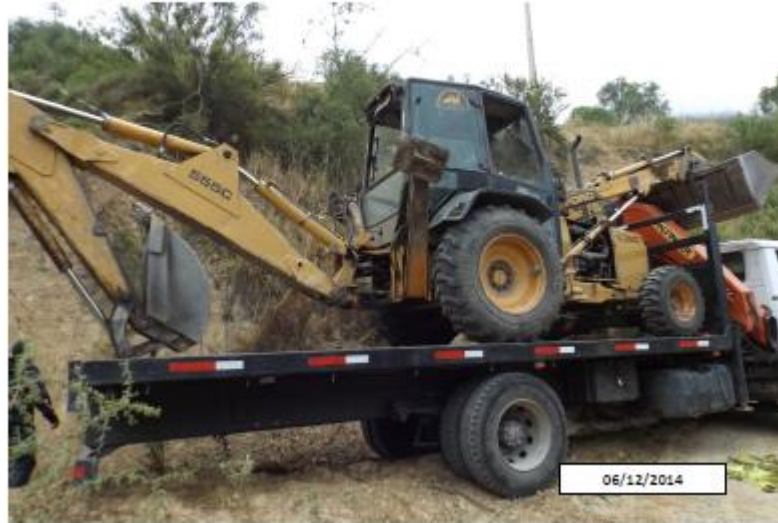
**Trabajos de excavación para instalación de poste**

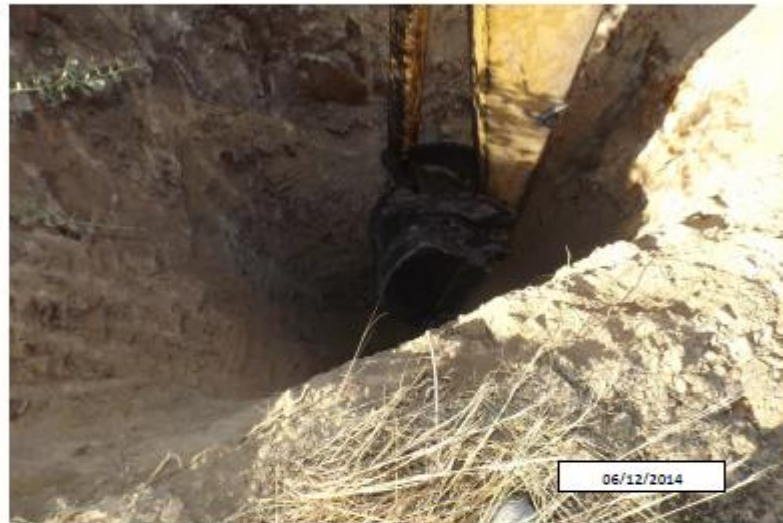
**Procedimiento de instalación de poste**

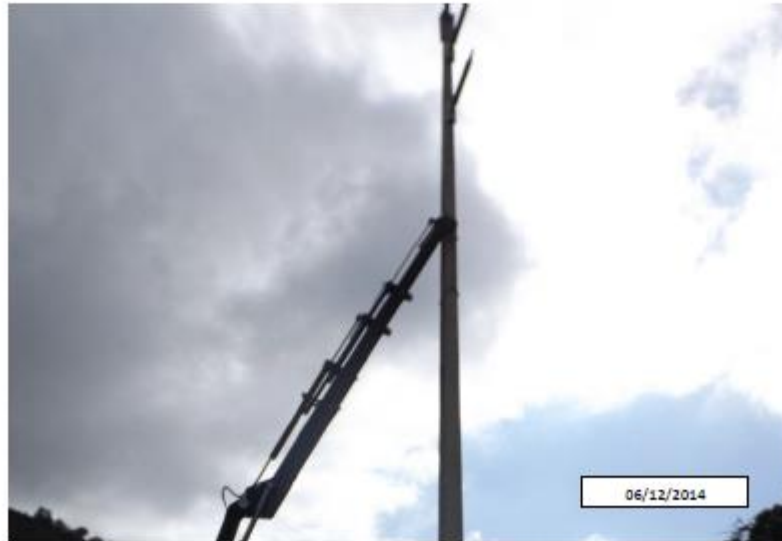
**Trabajos de instalación de estructura**

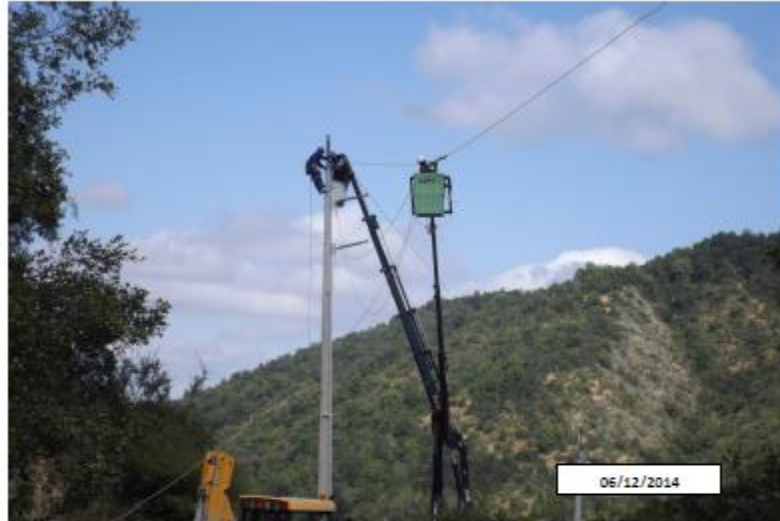
**Trabajos de instalación y construcción de estructura**

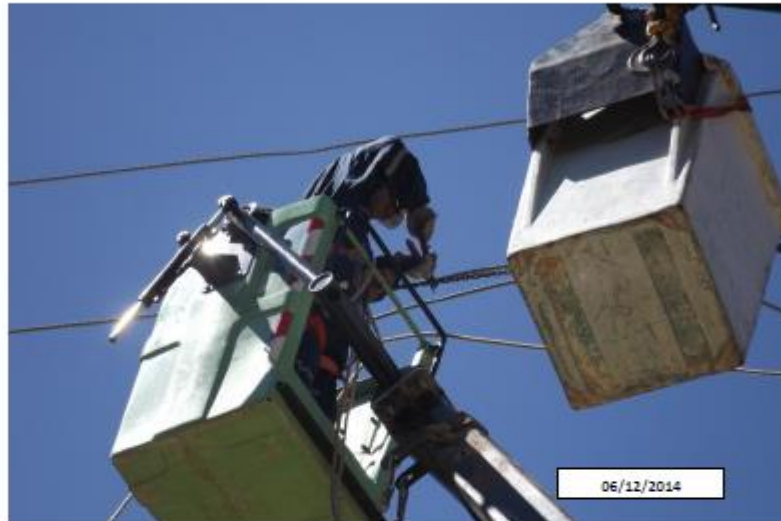
**Trabajos de templado de línea y finalización de labores**

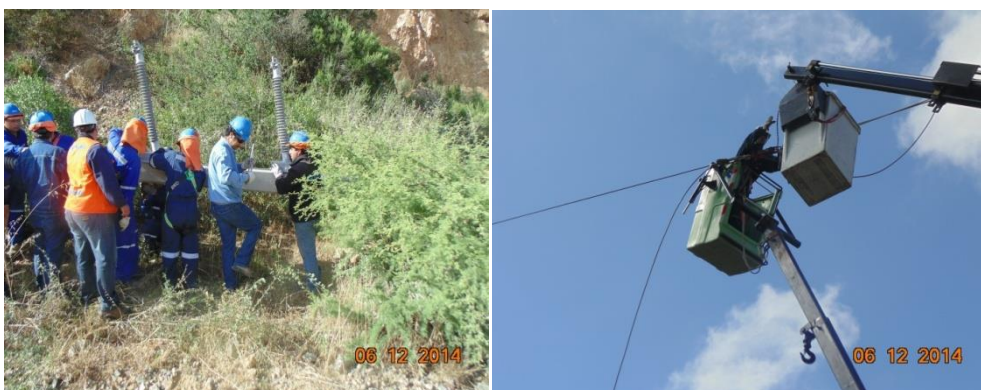
**En faena el personal delimita su zona de trabajo, luego de esto proceden a instalar tierras y al desarme de la estructura afectada, además se sueltan las líneas de la estructura afectada, las que serán utilizadas posteriormente.**

**Cuando la excavación correspondiente a la nueva estructura es realizada, el personal comienza a vestir la estructura.**

**Una vez parada y aplomada el nuevo poste, mediante camión capacho y en trepaderas, el personal comienzan a tensar las líneas a través tecles y comulones.**

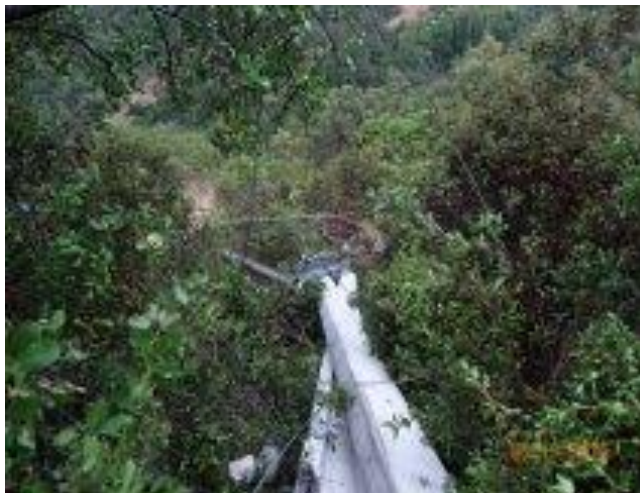
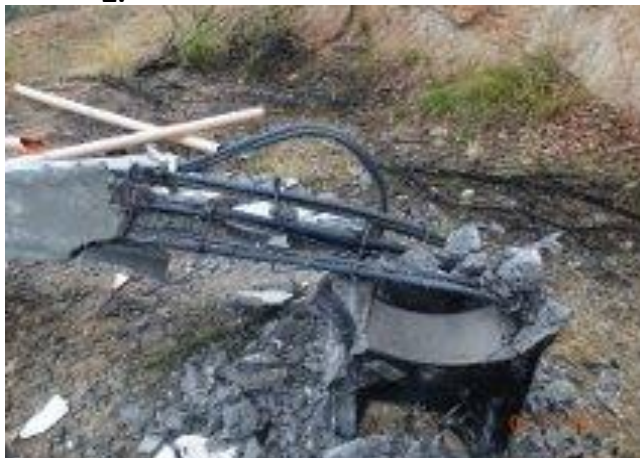
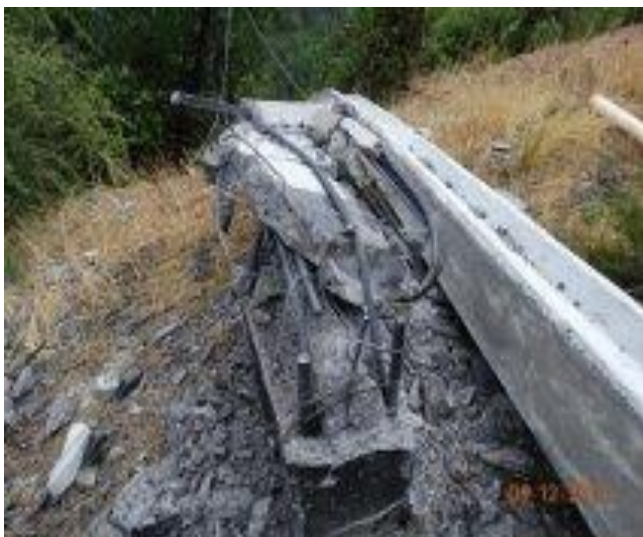
**FOTOS NROS 1,2 Y 3.-**

Panorámicas estructuras dañadas
