Estudio para análisis de falla EAF 300/2014

" Falla en línea 66 kV Santa Rosa - Alhué "

Fecha de Emisión : 09-01-2015

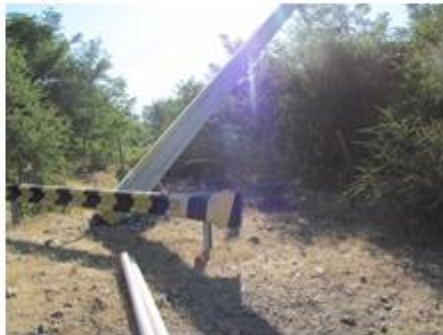
FOTOS NROS. 3,4,5 y 6.-
Estructura N° 185 dañada

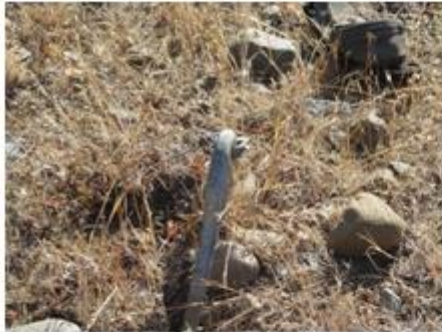
FOTOS NROS 7,8,9 y 10.-
Cables tensores estructura N° 185 cortados

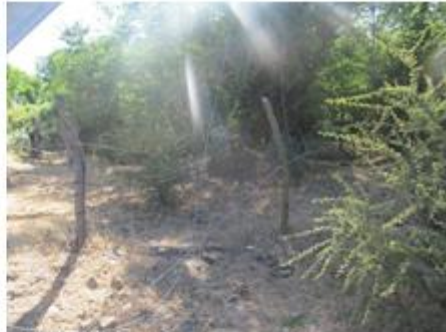
FOTO NRO. 11. -
Panorámica estructura dañada N° 185. -

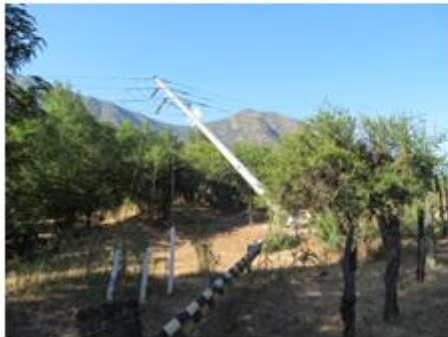
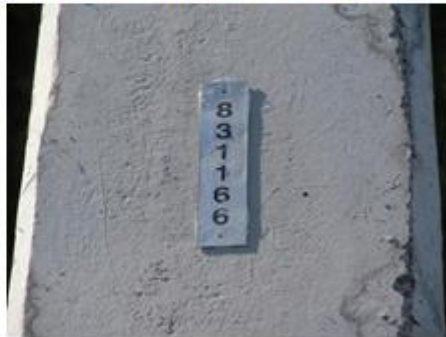
FOTO NRO. 12. -
Placa identificadora_poste Nro. 185.-

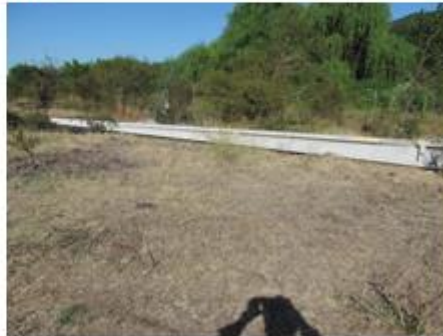
FOTOS NROS, 13,14,15,16,17 y 18.-
Estructura N° 186, dañada. -

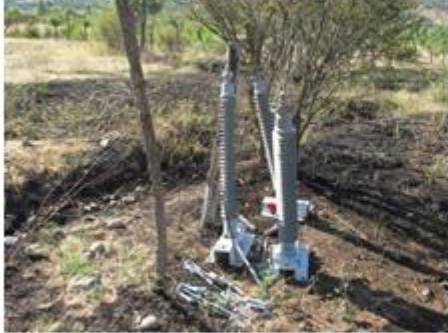
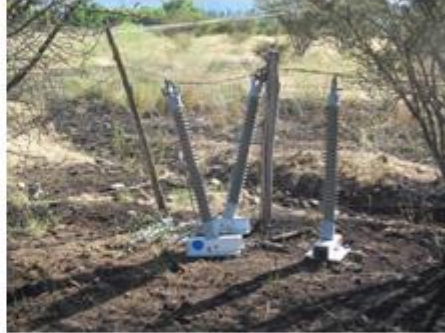
FOTOS NROS 19 y 20.-
Accesorios estructura 186, dañados.-

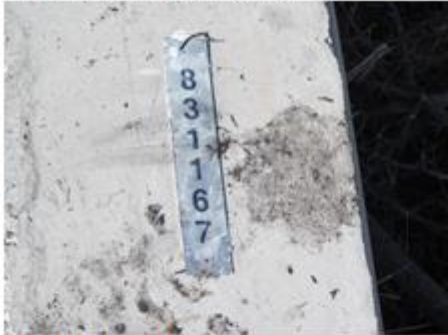
FOTO NRO. 21.-
Placa identificadora estructura 186.-

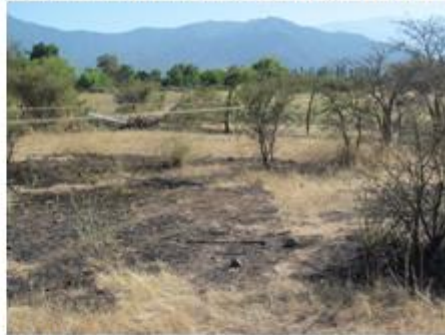
FOTO NRO. 22.-
Conductores de aluminio, orientados de O a P

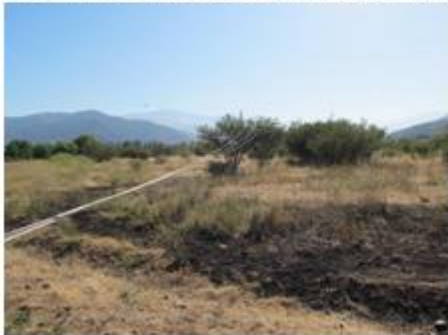
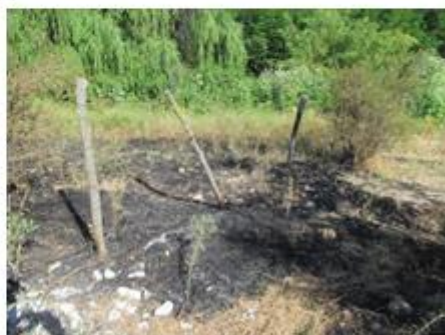
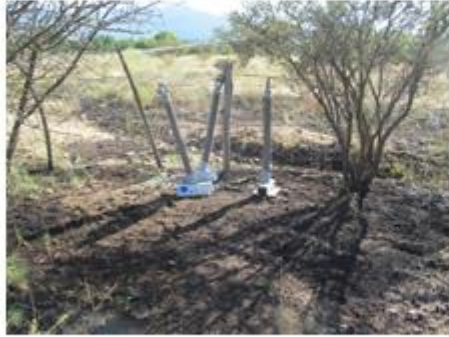
FOTOS NROS 23,24 y25.-
Panorámica del amago de incendio de pastizales

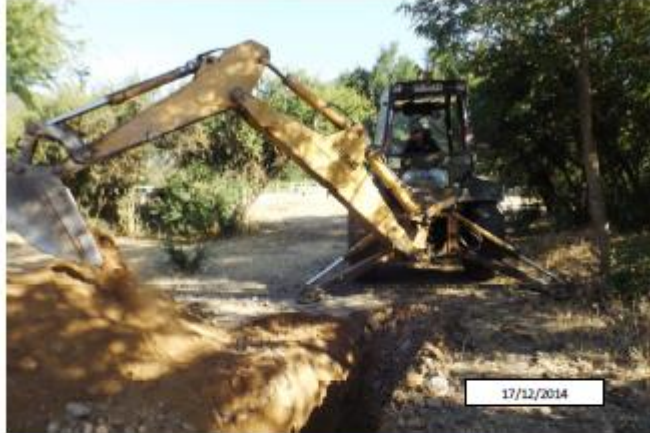
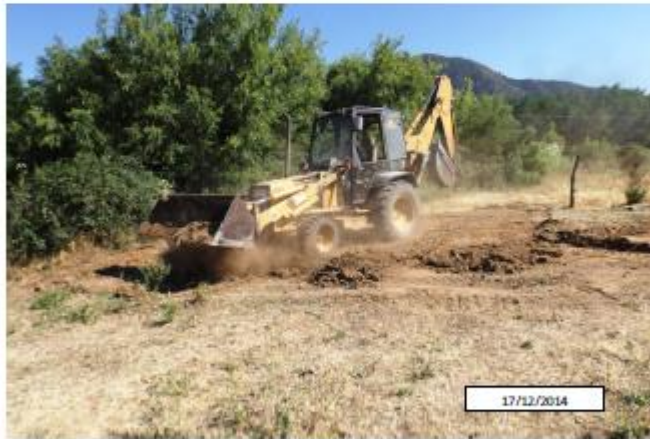
Registro de estructura 185 Siniestrada
